Rivista on line Numero 21 Anno 2015

*Marcello Marchetti,
Architetto,
Servizio IV, Segretariato
Regionale dell'Abruzzo, MiBACT*

Le facciate aquilane: la reversibilità e la compatibilità in un intervento di restauro. Il caso di San Silvestro a l'Aquila.

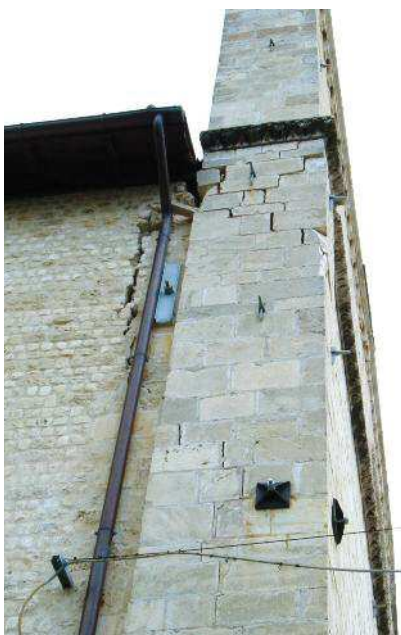
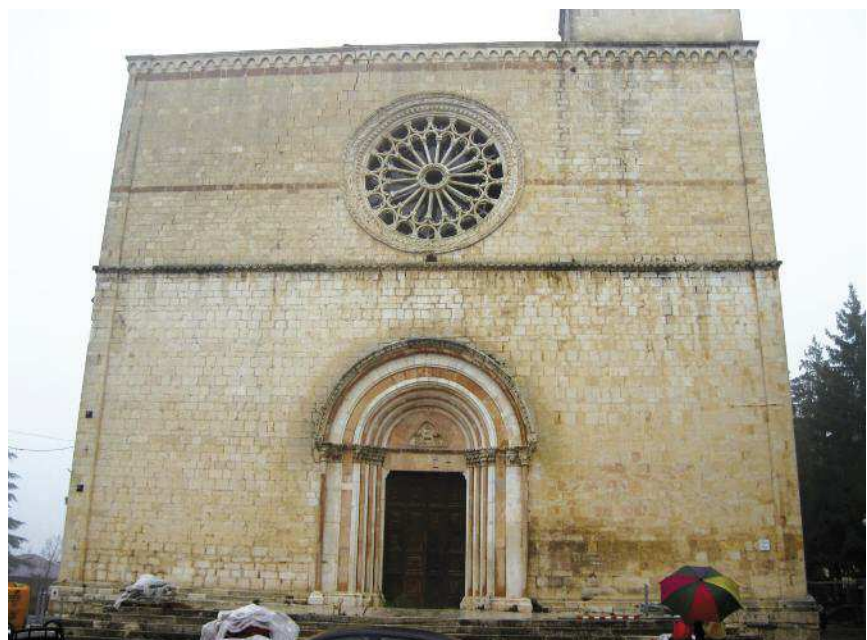
Fig. 3 L'Aquila, Chiesa di San Silvestro, facciata.

Il caso della chiesa di San Silvestro può rappresentare un esempio tipico di tale problematica, dovuta anche alle considerevoli dimensioni della facciata del monumento ed, in particolare modo, della parte sommitale sinistra esposta all'azione sismica priva di contrasto rispetto alla parte destra appoggiata alla torre campanaria.

La facciata della chiesa ha sviluppato un doppio meccanismo fuori piano:

- ribaltamento complessivo della parete con formazione della cerniera plastica alla base;
- ribaltamento della porzione di facciata che emerge dal profilo della chiesa.

Questo secondo ribaltamento ha determinato una rotazione all'indietro della porzione interessata e la formazione di una cerniera chiaramente visibile sul lato sinistro all'altezza della navata laterale.

Tali meccanismi hanno prodotto una lesione diagonale a partire dal lato esterno fino al centro della sommità della facciata e tangente al rosone centrale.

Di fatto si è determinato un triangolo di muratura prossima al crollo e distaccata dal resto della facciata, come si è verificato a seguito del terremoto del 1915 sulla facciata della Basilica di Collemaggio per dimensioni e struttura assimilabile a quella di San Silvestro.

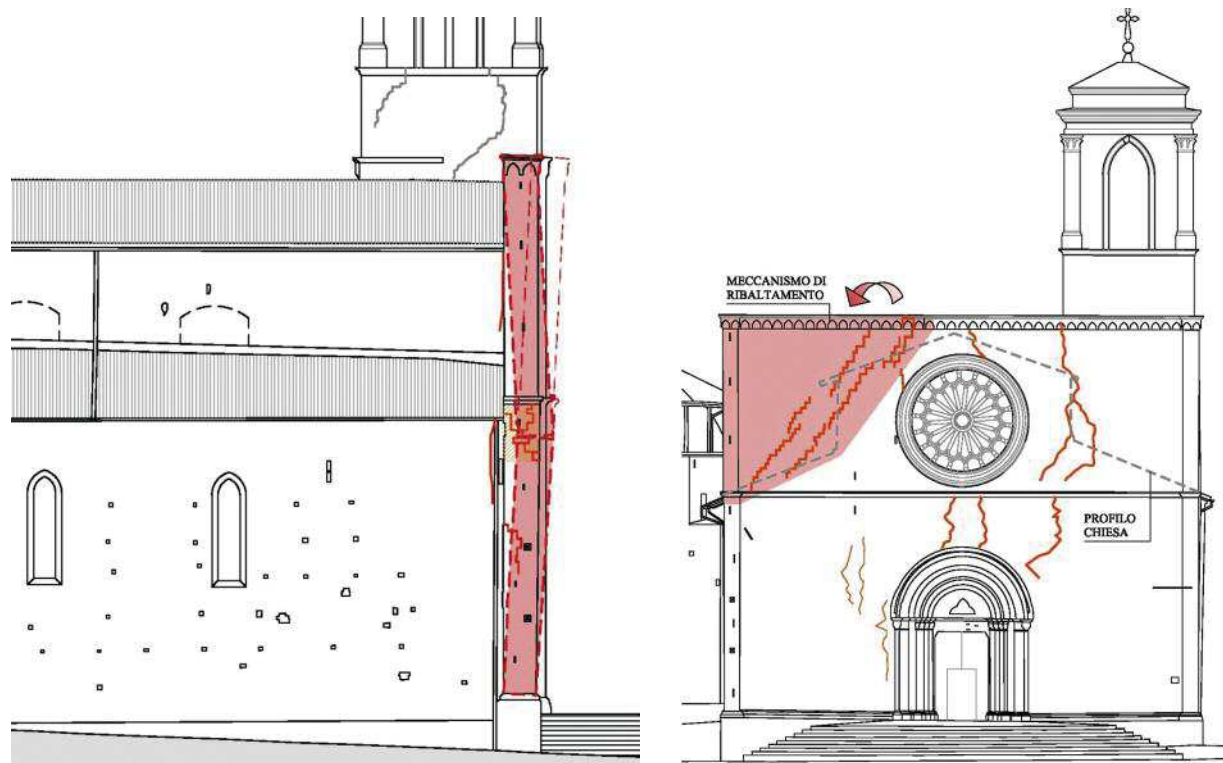
Fig. 4 L'Aquila, Chiesa di San Silvestro, rappresentazione danno subito.

Il meccanismo di danno che si è attivato a seguito dell'azione sismica ha riguardato, semplificando, una prima rotazione verso l'esterno con una cer-

niera alla base ed una seconda rotazione verso l'interno con una cerniera creatasi alla sommità del muro esterno sinistro della navata.

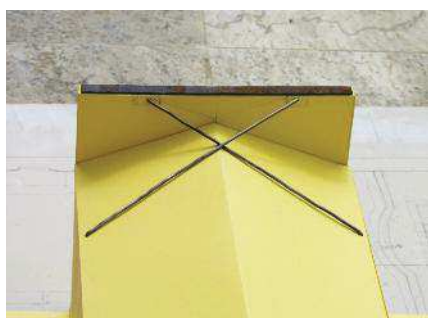
Fig. 8 L'Aquila, Chiesa di San Silvestro, quarta ipotesi di intervento.

- È necessario rinforzare molto la copertura (a vista internamente) per ottenere un modesto incremento;
- Problemi geometrici a realizzare l'intervento (incompatibilità con l'inclinazione della falda).

Un'ulteriore possibilità, quando la relazione geometrica tra le dimensioni della facciata e l'inclinazione delle falde di copertura retrostante ne consentono la realizzazione, è quella di stabilire il collegamento della facciata ai piani di falda della copertura.
