Territori della Cultura

Rivista on line Numero 29 Anno 2017

Teseo Giuseppe, Levrero Silvio,
Miranda Santos Juan Carlos

La conoscenza e la verifica di sicurezza dell'ex Convento di Santa Maria della Pietà in Lucera

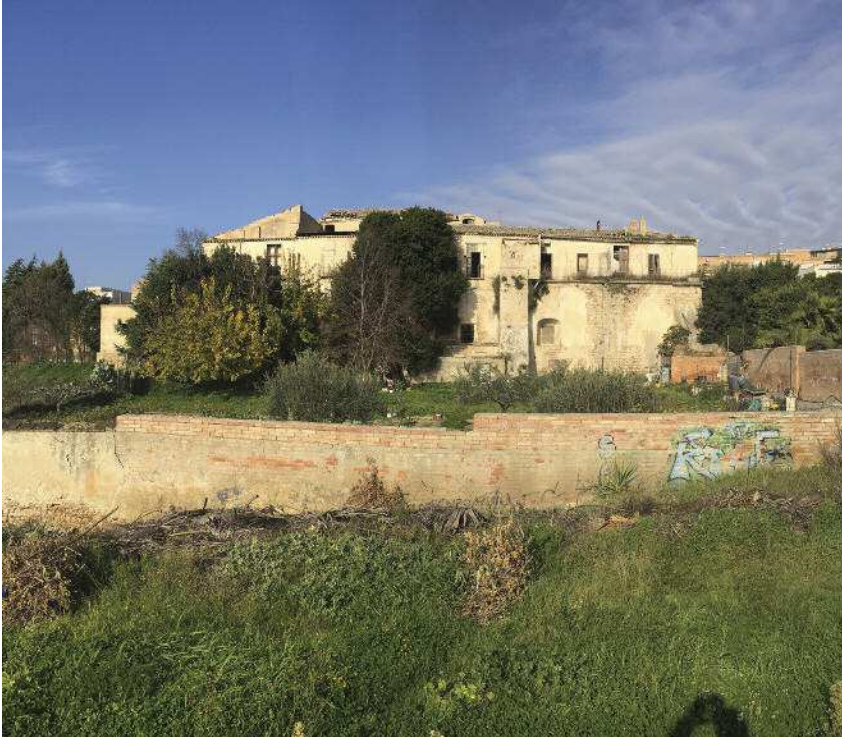
Fig. 1 Facciata laterale di sud-est: dissesti nelle coperture e vegetazione infestante.

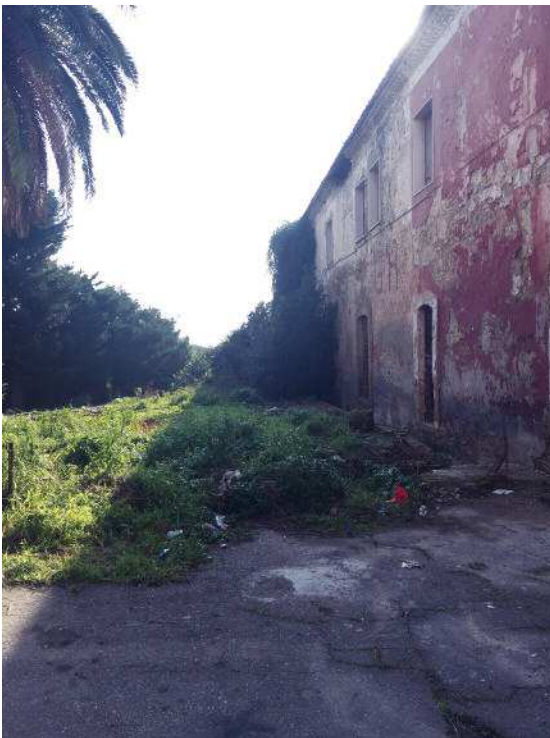
Fig. 2 Facciata di nord-est: stato di degrado.

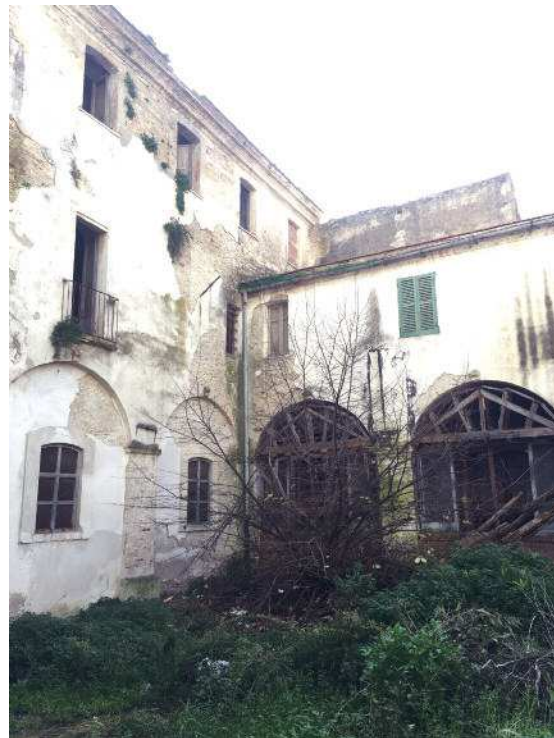
Fig. 3 Chiostro: presenza di vegetazione infestante e precedenti opere di presidio.

Parallelamente, è stato effettuato il rilievo del quadro lesionativo e del degrado. Le lesioni osservabili, che interessano principalmente gli elementi strutturali del chiostro, sono causate da cedimenti differenziali delle fondazioni dei pilastri e delle mu-

rature che delimitano il porticato. Alcuni pilastri presentano rotture di compressione dovute a carichi aggiunti, incompatibili con le modeste caratteristiche di resistenza misurate.

- Circa le strutture fondali, lo studio eseguito mostra la necessità di intervenire nelle fondazioni dei pilastri del chiostro adeguandone la portata e collegandole tra loro per trasformare il solido di fondazione in una struttura continua.

- È necessario un intervento di regimentazione delle acque meteoriche e impermeabilizzazione delle superfici del chiostro, onde evitare i fenomeni di rigonfiamento dei terreni di sedime in presenza di acqua.

- I fenomeni lesionativi individuati su alcuni pilastri del chiostro, particolarmente gravi, richiedono il restauro del paramento e la successiva incamiciatura, tramite intonaco armato con rete in filo di vetro che consenta di aumentare la resistenza meccanica per sforzo normale.

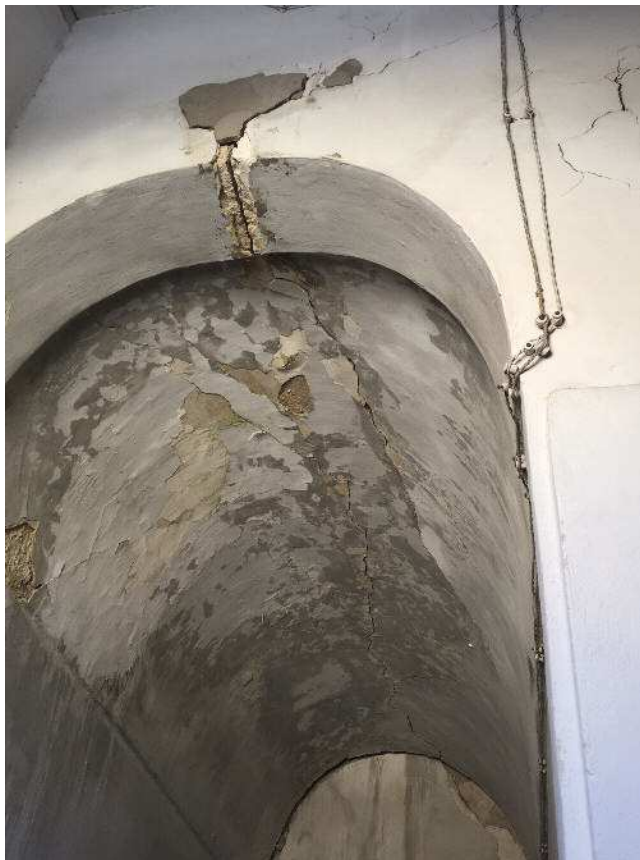
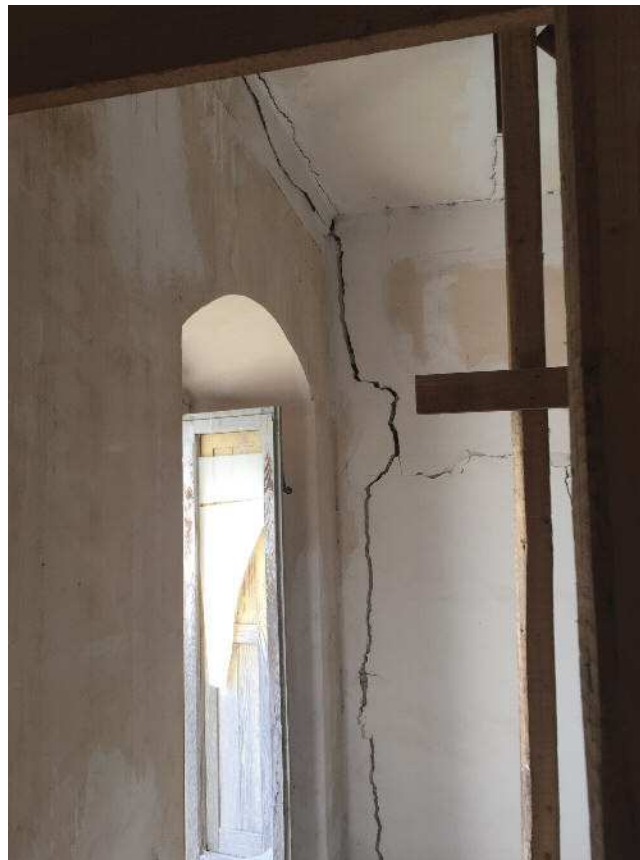
Fig. 4 e 5 Dissesti nelle strutture murarie.

In gran parte del fabbricato sono riconoscibili consistenti quadri lesionativi, distacchi, estesi segni di infiltrazioni di acque meteoriche ed invasione di piante infestanti.

- Al fine di consolidare le murature appare opportuna la risarcitura dei giunti di malta e delle lesioni, oltre alla chiusura di discontinuità murarie quali aperture di nicchie, canne fumarie, ecc.

- Inoltre risulta indispensabile il posizionamento di nuovi tiranti metallici al fine di migliorare il collegamento dei maschi murari con gli orizzontamenti.

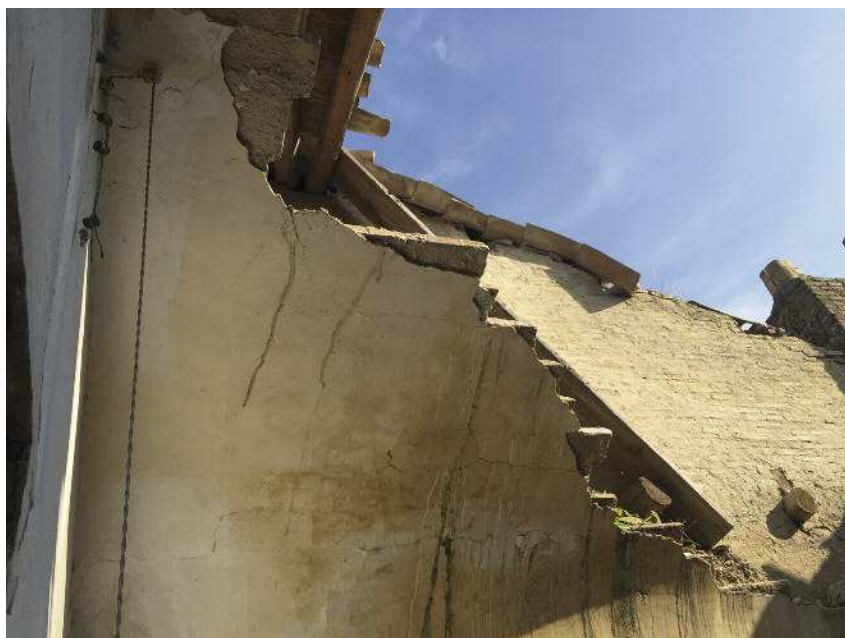
Fig. 6 Crolli in copertura.

Il primo piano è coperto da strutture lignee, oggi in gran parte crollate o gravemente dissestate; fanno eccezione le coperture della zona utilizzata dai religiosi fino a pochi anni addietro e la parte adiacente alla chiesa; quest'ultima, tuttavia, si trova anch'essa in cattive condizioni di conservazione. Le uniche coperture voltate a questo livello sono quelle che sostengono il secondo piano, ovvero la sopraelevazione anzidetta.

Altri interventi suggeriti riguardano l'alleggerimento e consolidamento delle volte, l'esecuzione di cordoli murari nella sommità dei piani superiori e la realizzazione delle nuove coperture in legno lamellare.

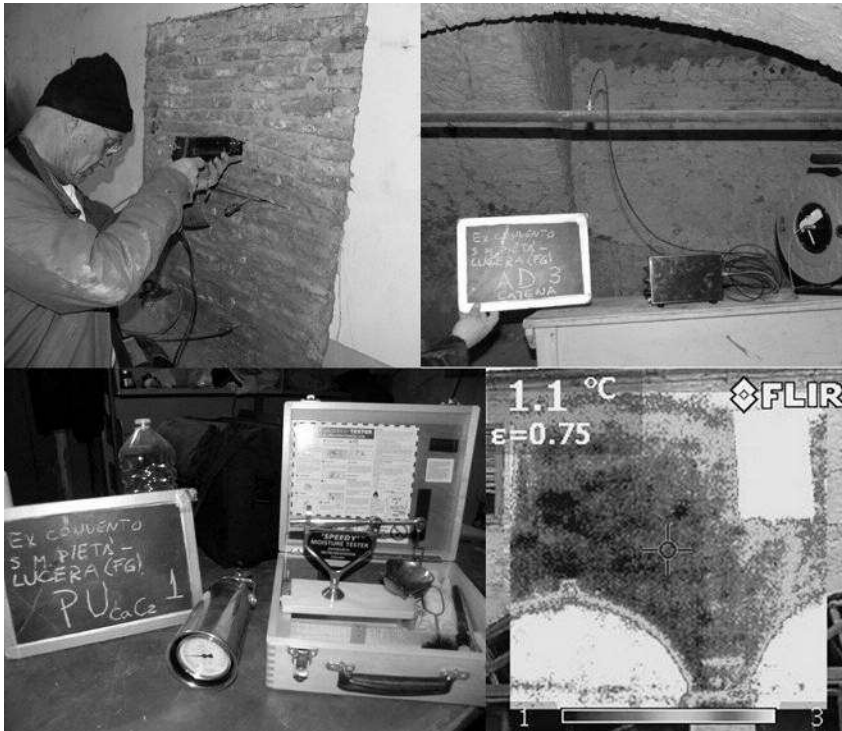
Inizialmente sono state eseguite due prove per la determinazione dello stato tensionale nelle murature con il metodo del martinetto singolo, finalizzate alla taratura dei modelli numerici mediante confronto delle tensioni di compressione puntuali. Le prove sono state effettuate nel piano terra ed hanno fornito valori della tensione di compressione modesti, tuttavia compatibili con quanto riscontrato mediante la modellazione (utilizzando un peso specifico della muratura pari a 17.00 kN/m^3). Successivamente è stata effettuata la caratterizzazione meccanica delle murature tramite prove di compressione col metodo dei martinetti doppi, attraverso misure della velocità di propagazione delle onde soniche e prove di compressione delle malte a mezzo di penetrometro PNT-G. Le resistenze di compressione ottenute sono risultate piuttosto basse: il valore massimo misurato nella muratura con paramento di mattoni è pari a $1,15 \text{ MPa}$.

Al fine di determinare il tiro nelle catene esistenti sono state eseguite prove di caratterizzazione dinamica che hanno riguardato sia le catene presenti nel quadriportico, che i tiranti individuati nel primo piano. Le misurazioni hanno rilevato un'elevata tensione di trazione in tutti i casi oggetto d'indagine. Sono state eseguite prove analoghe su alcune volte "a campione", utili per la taratura di altrettanti modelli numerici costituiti per le verifiche strutturali locali. Le verifiche effettuate sui modelli tarati con le frequenze sperimentali risultano soddisfatte in tre delle quattro volte esaminate. Pertanto, nel caso della volta che copre il refettorio, si dovrà provvedere ad un rinforzo mediante l'incremento dello spessore, eventualmente attraverso uno strato realizzato con malte ad alta resistenza. (Fig. 10)

Fig. 10 Alcune delle prove effettuate ed analisi termografica delle facciate.

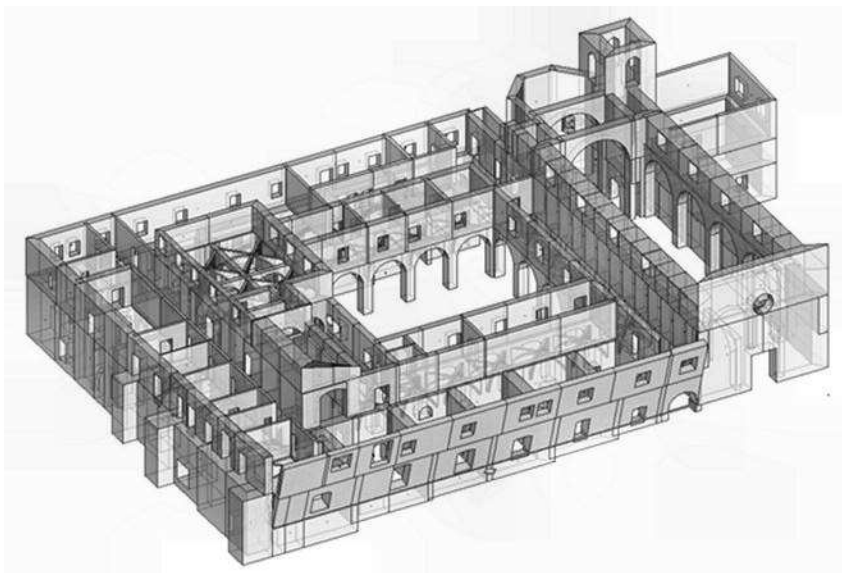
Fig. 11 Meccanismo di rottura per ribaltamento composto della facciata.

Per quanto riguarda le azioni sismiche, le verifiche globali mostrano che allo stato attuale la PGA sopportabile è inferiore a quella richiesta. La maggiore vulnerabilità nei confronti di tali azioni si ha per le pareti parallele alla facciata principale.

Le verifiche di collasso per meccanismi locali (cinematismi che comportano il ribaltamento di pareti murarie) risultano avere un valore minimo di PGA sopportabile pari a 0,09g.
