# Il Restauro della Cattedrale di Bisceglie (2004-2007)

Giuseppe Teseo

*Giuseppe Teseo,  
Architetto, Ministero dei Beni e  
delle Attività Culturali*

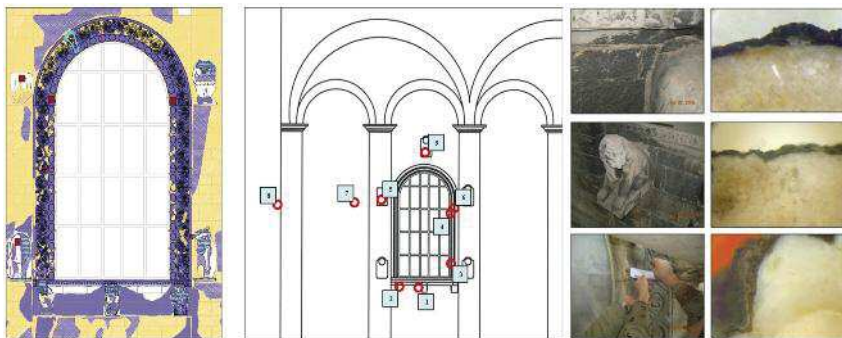
*Fig. 2 Finestrone absidale; mappatura del degrado e ubicazione delle campionature.*

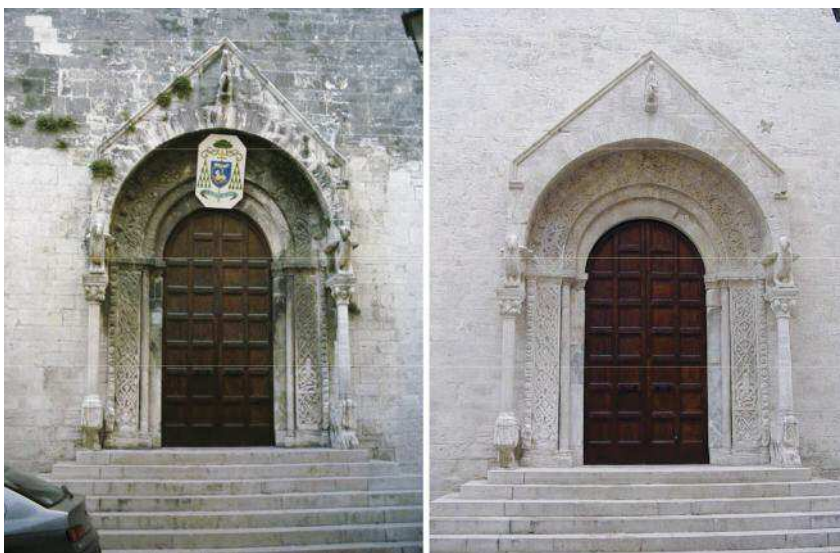
Il portale, composto da elementi in calcare e in marmo, ha subito una tipica alterazione che ha colpito sia le superfici esposte al dilavamento, sia le parti protette dalle piogge e dagli altri agenti atmosferici. Il degrado, comunque notevole, mostrava croste nere, fessurazioni, mancanze, erosione, abrasione e appiattimento dei rilievi. L'elemento di copertura, fratturato in più pezzi, risultava grossolanamente riassembleato. Superiormente vi apparivano tracce evidenti di un secondo ordine (una colonnina sormonta la copertura e l'alloggiamento per altre due è ben evidente), ma non vi erano ulteriori elementi di questo apparato.

Nel dettaglio si è potuto rilevare, nelle zone dilavate (timpano, figure aggettanti, parti esterne degli stipiti), fenomeni di degradazione differenziale, fessurazione e disgregazione granulare. L'ubicazione delle croste nere era principalmente concentrata nelle zone più riparate dalla pioggia battente e dal conseguente dilavamento (sottosquadri); questi depositi variavano da semplici stratificazioni coerenti di polveri (individuabili in particolar modo nelle zone più interne del ricco rilievo) a incro-

Fig. 3 Portale principale (prospetto Ovest): ante e post operam.

stazioni omogenee, compatte, di colore particolarmente scuro e fortemente ancorate al supporto lapideo. In alcuni punti, assumevano un aspetto dendritico o di grumi irregolari. A queste erano associati fenomeni di scagliature ed esfoliazioni, con evidenti distacchi di grosse scaglie che rivelavano il sottostante materiale completamente solfato.

Inoltre apparivano evidenti, sull'arco decorato con figure, tracce di ossalati di colore aranciato, presenti anche sulle colonne e nei piedritti, mentre gli stipiti in marmo erano molto alterati e ricoperti di croste nere. I fenomeni di fessurazione e distacco erano dovuti anche al metodo di assemblaggio, che prevedeva l'utilizzo di ferro, colato all'interno di nicchie appositamente scavate, la cui ossidazione aveva provocato cedimenti strutturali e fessurazioni negli elementi portanti. A causa della sconnessione, risultavano mancanti alcune parti del semicerchio del timpano e alcuni particolari delle ali dei grifoni. I due leoni stilofori posti alla base della composizione, sui quali grava il peso del timpano, mostravano cedimenti e l'evidente mancanza della parte più aggettante (testa e collo). Buona parte delle stilature dei giunti avevano perso la loro funzione o risultavano mancanti.

<sup>2</sup> Preliminarmente, in previsione dell'utilizzo di acqua, le parti metalliche che avrebbero potuto risentire del trattamento e non appartenenti alla struttura, sono state eliminate, mentre quelle irrimovibili o facenti parte del sistema di assemblaggio sono state isolate. Le superfici interessate da depositi più consistenti di crosta nera sono state pulite meccanicamente, con l'aiuto di microsabbatrice di precisione, utilizzando polvere d'ossido di alluminio. La rimozione delle stuccature in cemento o in materiale alterato è stata effettuata meccanicamente, a mano con scalpelli e vibroincisore, in particolar modo sulle superfici dove il materiale non idoneo risultava sovrappeso abbondantemente alla superficie originale.

I depositi di origine biologica e le piante aeree sono stati asportati meccanicamente, dopo l'applicazione di biocidi opportunamente diluiti (metatin). La stilatura dei conci è stata effettuata con una malta a base di calce Lafarge e polvere di marmo.

Un problema particolare era costituito dall'esistenza di alcuni "errori costruttivi" del portale, dove il basamento del grifone di destra non era perfettamente poggiante sul capitello della colonna, ma presentava un distacco che variava da pochi millimetri ai due, fino a due/tre centimetri, nella parte anteriore. Il vuoto creatosi era stato riempito con zeppe in pietra messe in opera con una malta di colore bianco, molto tenace. L'intervento è consistito nel creare diversi alloggiamenti passanti, di lunghezza pari a quella del basamento, in cui si sono inserite barre in fibra di vetro fissate con malta. L'ultima operazione è consistita nell'applicazione del protettivo finale eseguita con silicato d'etile idrorepellente, applicato in più riprese a pennello.

All'approccio visivo il problema più evidente era certamente costituito dalla diffusa incrostazione nera che, oltre a costituire un problema estetico, vista la diffusa presenza di esfoliazioni ed il rischio conseguente all'azione corrosiva degli agenti esterni sulla superficie, appariva quanto mai necessario rimuovere. Al contempo risultava indispensabile ridonare coesione ed adesione al materiale lapideo migliorandone le caratteristiche meccaniche e, non ultimo, migliorare la leggibilità dell'opera ripristinando l'aspetto unitario, pur nel rispetto delle trasformazioni naturali del materiale e degli interventi subiti (Fig. 3)<sup>2</sup>.

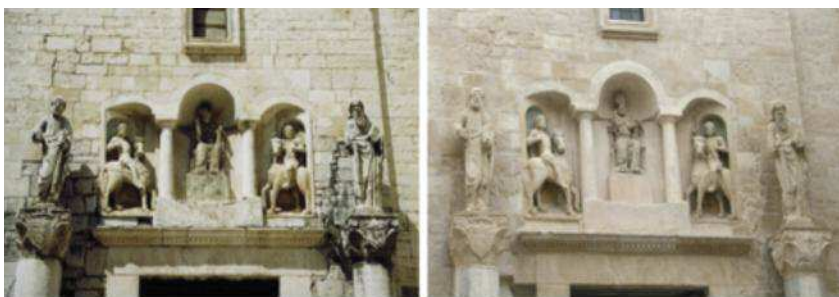
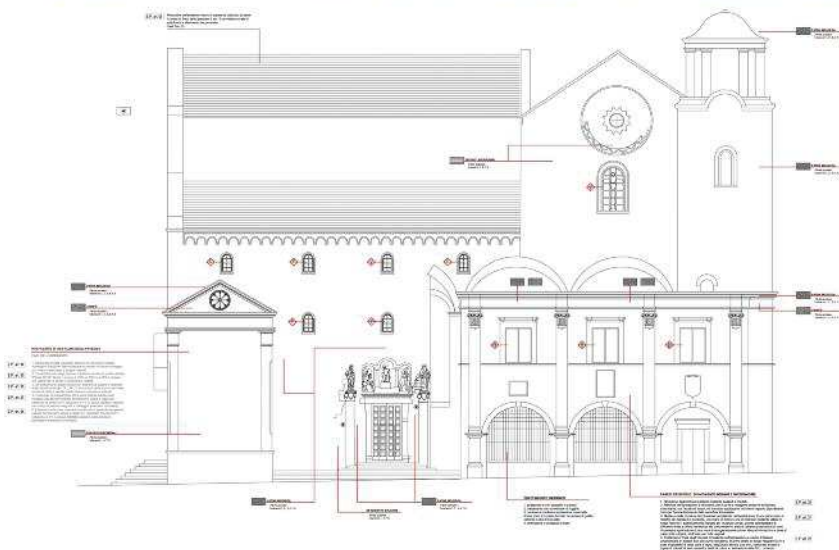
Ad una prima osservazione risultavano evidenti un attacco di tipo algale nella parte anteriore del capitello destro e alla sommità della colonna; una diffusa erosione del materiale lapideo con appiattimento dei rilievi; una leggera crosta nera concentrata nei sottosquadri delle figure e nella parte centrale dell'architrave.

Appariva gravemente compromesso il basamento della figura centrale, "San Mauro Vescovo", e delle due colonnine doriche che affiancano la statua. Questi elementi architettonici (colonnine e capitelli, basamento, dado) risultavano trattati con una malta compatta a base di polvere di pietra e sabbia con granulometria grossolana, e da uno strato di finitura sottile e coerente a base di gesso. Di tali materiali la lunga esposizione al dilavamento ne aveva causato un'accentuata disgregazione, soprattutto in corrispondenza della base delle colonne, della base del trono del Vescovo e di uno dei capitelli, che per tale ragione era stato quasi per intero ricostruito con una malta cementizia.

Anche la scultura del Vescovo era stata ricoperta da uno strato di scialbo di colore bianco, steso in più mani per nascondere la sottostante spessa incrostazione di colore scuro, diffusa su tutta la figura. Analogo trattamento avevano subito le statue dei due cavalieri (San Sergio da Betlemme, a sinistra e San Pantaleone, a destra) che fiancheggiano la statua del Vescovo. Invece, nonostante siano completamente esposte all'esterno, la particolare qualità del materiale (una pietra compatta, dura, dal suono cristallino) delle due sculture di San Pietro e San Paolo, poste sui capitelli delle colonne (in marmo) del portale, ha fatto sì che non abbiano subito danni di particolare gravità, contrariamente a quanto è accaduto a causa degli interventi impropri realizzati al fine di assicurarne in qualche modo la stabilità. Infatti, in entrambe le statue erano stati praticati dei fori in prossimità del busto, al cui interno erano stati inseriti un perno di acciaio avvitato su un sistema di zanche metalliche che, a loro volta, erano state inserite nella muratura di facciata. Un ulteriore perno, alloggiato in una cavità praticata alla sommità del capitello (e fissato con piombo colato) penetrava per circa 20 cm all'interno della parte inferiore in entrambe le statue. Questo sistema, a causa dell'aumento di volume del perno, provocato dall'ossidazione, aveva determinato profonde

Fig. 4 Portale laterale (prospetto Sud): ante e post operam.

lesioni ed il distacco di una grossa porzione nella parte inferiore delle sculture. Per ovviare a questo distacco, ancora in modo del tutto inappropriato, era stata applicata una lamina di ferro a fasciare tutta la base della statua di San Pietro. A tale "fasciatura" era stato poi sovrapposto un anello in cemento. Anche una parte della base della statua di San Paolo, insieme al capitello su cui è collocata, presentavano una grossa frattura risarcita con cemento.

Ancora in cemento appariva la stuccatura eseguita tra il capitello ed il fusto della colonna di sinistra. Inoltre, la stabilità della colonna destra, non ancorata al pavimento, mostrava un'allarmante condizione di precarietà, tanto da oscillare già con la sola spinta esercitata "a mano".

Per le colonne e le statue di San Pietro e San Paolo, l'intervento ha riguardato la rimozione della patina biologica, la rimozione dei depositi coerenti ed il consolidamento delle parti esfoliate o fessurate<sup>3</sup> (Fig. 4).

<sup>3</sup> Sulle superfici lapidee è stato eseguito un completo intervento di rimozione delle alghe e dei licheni tramite neutralizzazione con Metatin applicato a spruzzo e successiva rimozione con spazzolini e bisturi. Sono state trattate anche quelle parti non visivamente intaccate, per l'evitare del propagarsi delle spore. Successivamente all'intervento strutturale, è stata condotta una pulitura con acqua e mezzi meccanici (spazzolini e bisturi), mentre sulle limitate incrostazioni più tenaci sono state applicate delle compresse di polpa di carta imbevute con carbonato d'ammonio in proporzione variabile dal 5 al 10%. In corrispondenza di esfoliazioni o fessurazioni della pietra, specie in corrispondenza della colonna dx, è stata iniettata resina bicomponente Epoxy Davcon. Le parti lacunose sono state risarcite con malta aerea a base di calce Lafarge, polvere di pietra e sabbia di fiume setacciata. In ultimo è stato applicato un protettivo a base di silicati Silirain della Rhone Poulenc.

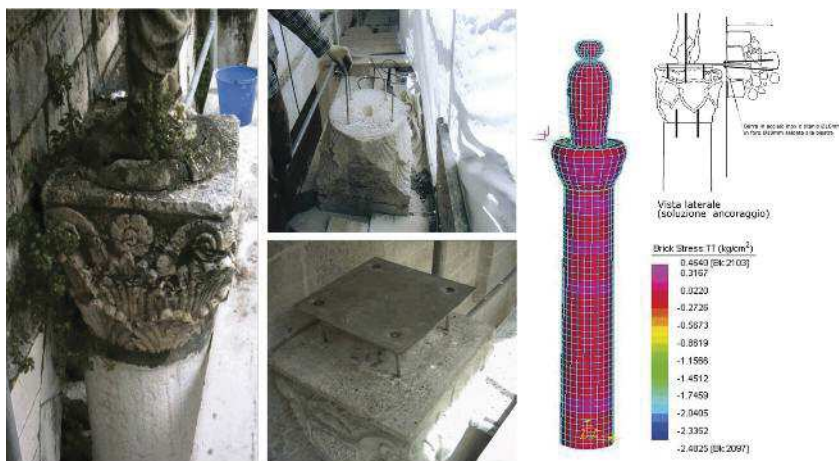
Fig. 5 Opera di restauro statico della colonna ed ancoraggio della statua di San Pietro.

mente ipotizzati, ovvero un perno centrale del diametro di circa 3 cm, interposto tra la colonna ed il capitello e di un ulteriore perno centrale interposto tra il capitello e la base della statua, in entrambe le composizioni statue-colonna. Tutti i perni risultavano completamente ossidati e friabili al tatto, quindi non più in grado di assolvere alla funzione di raccordo tra gli elementi di colonna e tra questi e le statue, anzi ne erano l'evidente causa di dissesto. Per garantire quindi l'unione tra i due elementi della colonna (fusto e capitello) e la statua, ed ancorare il tutto alla retrostante muratura di facciata, anche assicurando la possibilità di assorbire eventuali movimenti sismici, è stato realizzato un nuovo sistema in acciaio inox per il fissaggio tra gli elementi di colonna e la statua, nonché fra questi e la muratura di facciata, attraverso l'inserimento di una piastra nella parte superiore del capitello, imperniata sia con il fusto che con la statua, ed ancorata con una staffa alla muratura<sup>4</sup>. (Fig. 5)

Per porre rimedio alle problematiche prima descritte, che interessavano tanto le due statue quanto i capitelli dove sono collocate, si è operato inizialmente lo smontaggio dei singoli elementi, che ha confermato la presenza dei perni, precedente-

<sup>4</sup> Dopo aver fatto aderire le parti lesionate e staccate con incollaggi e iniezioni di resina epossidica EPO 150, in grado di assicurare una perfetta adesione con il minimo spessore possibile, senza ricorso ad impermeazioni diffuse in un sistema già abbastanza compromesso sono stati eseguiti n. 4 fori del diametro mm. 14 nella parte superiore della colonna e n. 4 fori alla parte inferiore del capitello, perfettamente allineati tra loro; successivamente sono stati inseriti perni in acciaio inox del diametro mm. 12 ed iniettata resina EPO 150. Per fissare la statua al capitello è stata eseguita una perforazione del diametro mm. 18 ed inserito un perno di acciaio inox del diametro mm. 16 interposto per circa cm. 60 nella zona baricentrica della statua e per circa cm. 20 nella parte superiore del capitello.

L'unione perfetta dei tre elementi non avrebbe assicurato però la totale stabilità delle colonne, pertanto è stata progettata una piastra quadrata in acciaio inox delle dimensioni di mm. 420 x 420 x 5, collocata tra il capitello e la base della scultura. La piastra è stata assicurata al capitello mediante 4 perni del diametro mm. 8; sulla piastra, per garantire una perfetta stabilità, sono state saldate due zanche di ancoraggio alla parete.

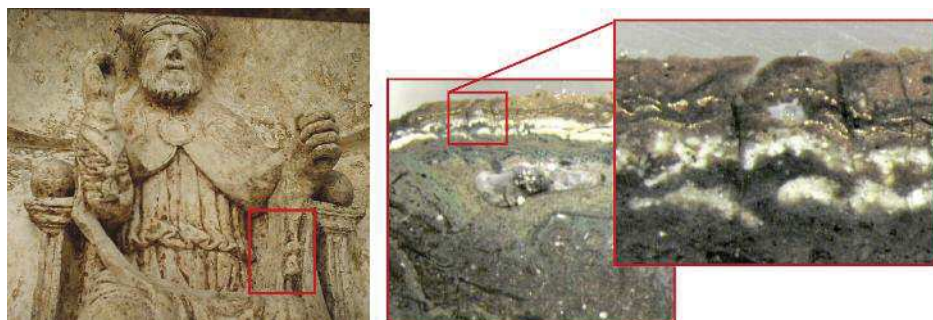
Fig. 6 Scultura del vescovo:  
sezione sottile della finitura  
a foglia d'oro.

hanno confermato le osservazioni macroscopiche, e cioè la presenza sulle statue di una doratura con lamine d'oro sovrapposte, eseguita a guazzo su un bolo rosso-arancio. Sovrapposti alla doratura, erano presenti strati di colla e cera, alternati a biacca e tracce di pigmenti. Tale sequenza, simile in tutti i punti di prelievo, fa ipotizzare che le sculture fossero completamente dorate. Degli strati sovrapposti si può ipotizzare che si tratti di protettivi dati in origine o successivi, inoltre che le sculture sono state in tempi diversi dipinte, o semplicemente ritoccate, poi completamente ridipinte e ancora dopo scialbate<sup>6</sup> (Fig. 6).

<sup>6</sup> In alcuni punti, purtroppo rarissimi, estremamente frammentari e molto alterati, è stato possibile liberare l'oro da tutte le sostanze soprammesse, mentre resta più visibile il bolo della preparazione. Vista la colorazione scura della pietra assunta in molti punti, si ipotizza che il substrato sia stato preparato con miscele a base di oli siccativi.

La pulitura è stata condotta principalmente a bisturi, facendo ammorbidire la sostanza proteica con acqua e acido citrico al 5%. Nelle due nicchie, il fondale dietro i cavalieri presentava vaste campiture di colore azzurro cielo e giallo ocre, che sono state integrate con la tecnica della velatura, impiegando pigmenti puri sciolti in acqua. Per quanto riguarda i particolari architettonici in stucco, si è provveduto prima al consolidamento con silicato d'etile e successivamente alla rimozione di tutte le stuccature in cemento grigio, comprese le ricostruzioni, mentre le parti mancanti sono state integrate con malta aerea a base di calce Lafarge, polvere di pietra e sabbia di fiume setacciata.

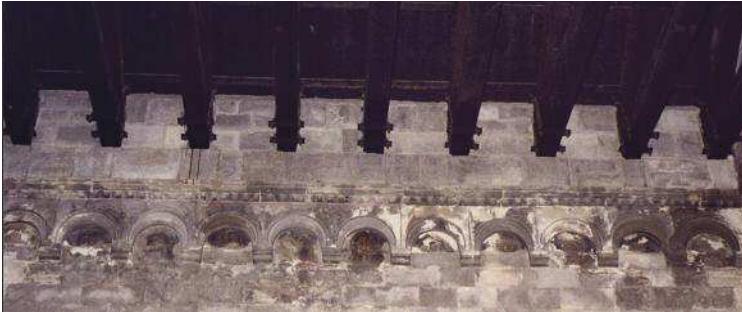
Le figure risultano dipinte a buon fresco, senza parti riprese a secco, con colori saturi, poco sfumati, con campiture definite in maniera precisa. I particolari dei volti sono sottolineati da pennellate di nero brillante, ed i colori usati sono puri. Lo strato di intonaco si presentava sottile e ben distinto dalla preparazione ad arriccio, quest'ultima non grossolana e con presenza di filamenti e paglia. Nonostante lo stato frammentario, i lacerti si presentavano ben aderenti e coesi. Le cause di degrado sono dipese essenzialmente dall'elevato grado di umidità ambientale per infiltrazioni dalla copertura, oltre che dall'assenza di qualsivoglia manutenzione nel tempo. Va anche ricordato che il preesistente controsoffitto dell'apparato barocco occludeva completamente alla vista gli affreschi.

*Fig. 7 Un'immagine del coronamento della navata con gli affreschi nelle lunette: ante e post operam.*

Descrivendo molto sinteticamente il lavoro, le operazioni sono consistite essenzialmente nella semplice pulitura con acqua demineralizzata, nel consolidamento del supporto con iniezioni, ed in limitate integrazioni di piccole lacune<sup>7</sup>. Più importante si è invece rivelato il problema relativo all'integrazione delle grandi lacune che lasciavano affiorare grosse porzioni della preparazione o dell'intonaco, prive di qualunque traccia di colore, ma ricoperte da aloni di colore grigiastro o giallastro, che ad una visione dal basso si sarebbero percepite come grandi macchie biancastre indistinte, rendendo impossibile la già difficoltosa percezione dei frammenti.

Quindi si è deciso di procedere ad una leggera scialbatura con calce Lafarge leggermente pigmentata, stesa a pennello, allo scopo di uniformare cromaticamente l'intonaco originale<sup>8</sup> (Fig. 7).

<sup>7</sup> La prima operazione è consistita nella spolveratura degli affreschi e nell'individuazione di punti eventualmente in fase di distacco. Il consolidamento è stato eseguito con iniezioni di resina acrilica in emulsione (Acril 33) diluita in percentuali variabili dal 5% al 10% in acqua demineralizzata. La pulitura è stata condotta con acqua demineralizzata, pura o addizionata di una piccola percentuale di ammonio carbonato, applicata a spruzzo o con impacchi di polpa di carta, nel caso della necessità di rimuovere i pesanti depositi di polvere e residui di scialbo che, ammorbiditi dagli impacchi, venivano successivamente asportati con bisturi, spazzolini o matite di fibra di vetro. Successivamente si è proceduto con l'integrazione delle piccole lacune presenti all'interno delle campiture. Le stuccature sono state fatte con una malta a base di calce Lafarge e polvere di pietra. Infine le piccole lacune sono state integrate pittoricamente con la tecnica delle selezioni del colore, "ricucendo" i piccoli particolari in modo da ridare unità e maggiore leggibilità al frammento.

<sup>8</sup> A distanza di tre mesi è stato infine applicato a spruzzo un primer di Paraloid B72 diluito al 2% in acetone, come protettivo.

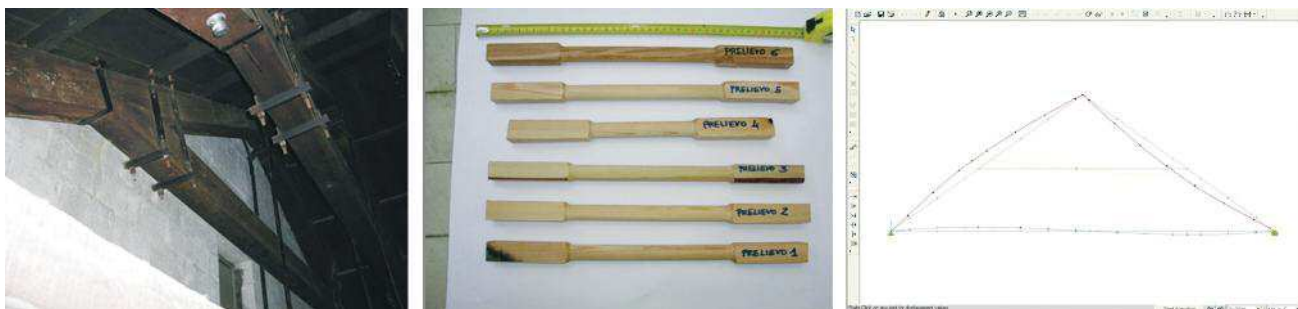
Attraverso l'esecuzione di un rilievo di dettaglio e con saggi d'ispezione effettuati sul pacchetto di copertura e sugli appoggi delle capriate, anche tramite l'ausilio di videoendoscopie, è stato possibile individuare le precise caratteristiche materiche e dimensionali di tutti gli elementi strutturali. Per la caratterizzazione meccanica degli elementi lignei delle capriate sono state eseguite a campione misure della velocità di propagazione d'impulsi a frequenza ultrasonica al fine di valutare il grado di compattezza del materiale ed individuare la presenza di eventuali difetti al suo interno. Per la determinazione del modulo elastico e per la determinazione delle altre caratteristiche meccaniche, si è provveduto all'estrazione di campioni che, opportunamente lavorati al tornio, sono stati trasformati in provini di dimensioni e forma normalizzati per essere sottoposti alle consuete prove di trazione in laboratorio. Il comportamento globale delle capriate è stato quindi analizzato per via numerica e per via sperimentale. È stata eseguita a questo scopo una caratterizzazione dinamica che ha permesso la calibrazione del modello numerico agli elementi finiti, messo a punto utilizzando i dati delle indagini svolte sui materiali. I risultati delle analisi statiche hanno escluso carenze dal punto di vista strutturale degli elementi delle capriate ed hanno permesso di individuare l'intervento in copertura necessario per conseguire un migliore comportamento della risposta nei confronti del sisma (Fig. 8).

*Fig. 8 Prelievo di campioni lignei dalle capriate e definizione del modello numerico.*

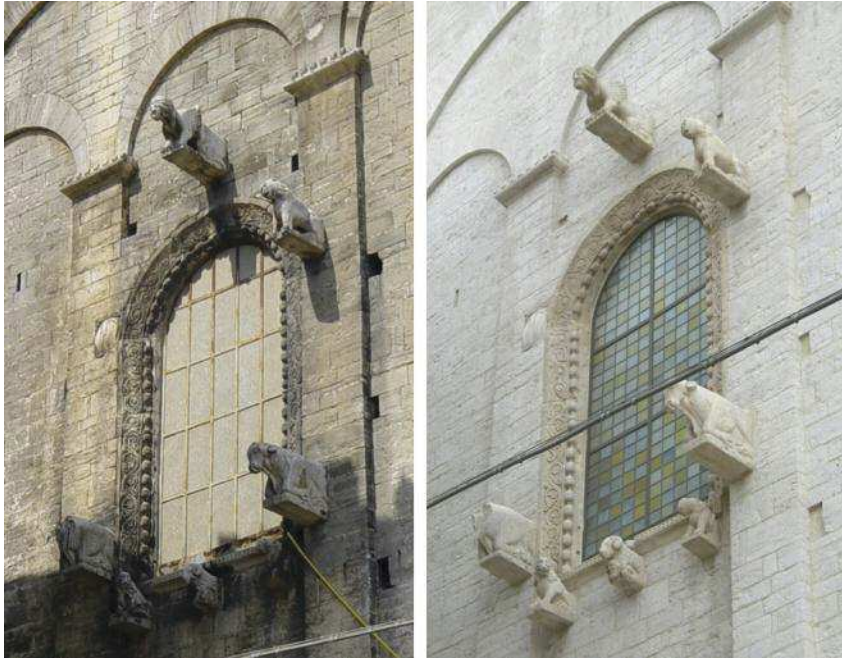
*Fig. 9 Finestra absidale: ante e post operam.*

Per quanto concerne gli infissi, in pessime condizione sia dal punto di vista statico, che funzionale, con i telai metallici completamente ossidati ed i pannelli costituiti da inusuali pannelli in vetroresina, si è proceduto alla sostituzione e posa in opera di nuovi telai realizzati in lega di ottone bronzato. I telai sono stati ancorati alle pareti con perni inossidabili, quindi successivamente patinati con una preparazione di smalto e di un olio protettivo. Passando alle vetrate, di ogni luce è stato necessario realizzare un apposito "cartone" utile all'esatto dimensionamento del "casellario" di tessere. Infatti le tessere sono risultate tutte diverse da finestra a finestra e la difficoltà è stata proprio quella di trovare un'armonia di costruzione. Tutti i pannelli sono dunque composti da tessere in vetro soffiato, preventivamente velate con pigmenti vetrosi cotti al forno a 650° e legate tra loro con profili di piombo rinforzati sui perimetri tramite tondini metallici da 4mm. Ogni pannello, opportunamente sagomato, è stato stuccato sia sul verso che sul recto con un composto di olio di lino e bianco di Spagna (Fig. 9).

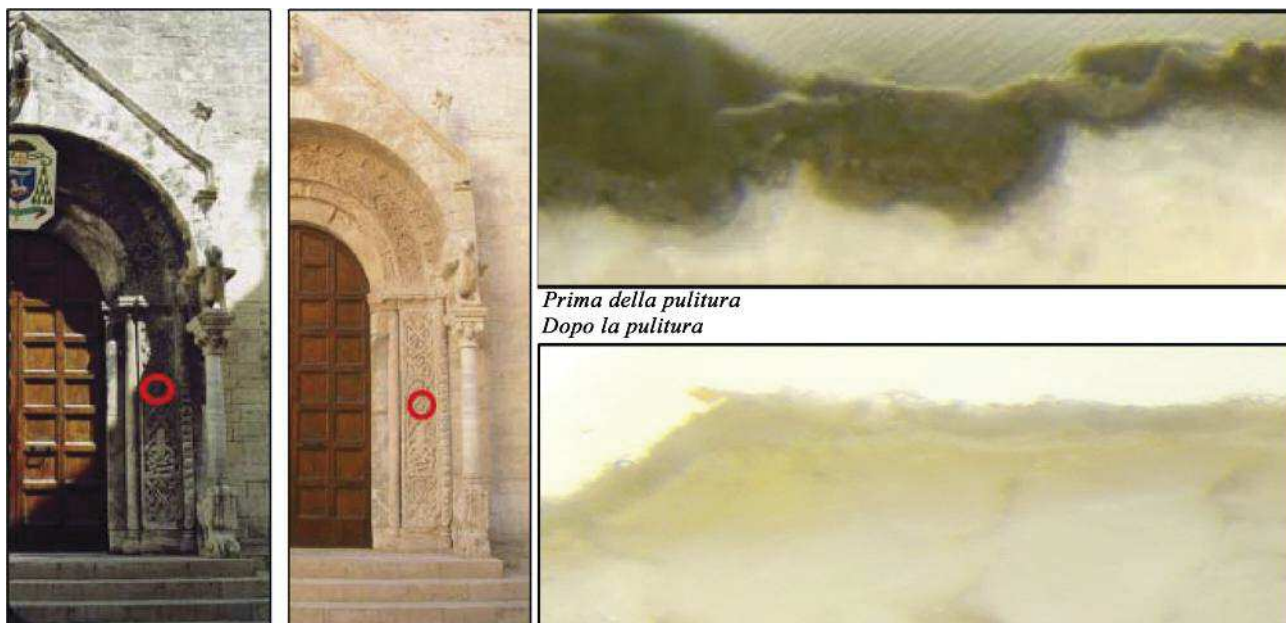
Fig. 10 Portale principale: valutazione della pulitura.

A conclusione del restauro delle superfici lapidee è stata condotta anche una verifica a campione degli esiti delle operazioni, attraverso il confronto tra campioni prelevati prima e dopo l'intervento in un medesimo punto dello stipite del portale centrale (Fig. 10). In sezione al microscopio il calcare mostra prima della pulitura una leggera e discontinua solfatazione della porzione più esterna, fino ad una profondità massima di 40-80 micron. Al di sopra è presente una crosta nera che è microscopicamente costituita da un primo deposito ocreo-brunastro e da un secondo deposito atmosferico nerastro superficiale. Il deposito atmosferico ocreo-brunastro, con spessore variabile da 30  $\mu$ m a 50  $\mu$ m, è composto da una matrice gessosa microcristallina e da finissimi elementi ocrei, brunastri e nerastri. Il secondo deposito atmosferico nerastro superficiale, con spessore variabile da 50  $\mu$ m a 150  $\mu$ m, è composto anch'esso da una matrice gessosa microcristallina e da elementi nerastri<sup>9</sup>. Dopo la pulitura è stato possibile riscontrare:

- l'asportazione totale del deposito atmosferico nerastro superficiale;

<sup>9</sup> Come rilevato anche sulla facciata est, le analisi al SEM hanno evidenziato nella crosta superficiale la presenza di una discreta concentrazione di silicio ed un leggero accumulo di fosforo (probabilmente relativi a sostanze proteiche collegabili almeno in parte alla presenza di guano).

- il mantenimento del deposito ocraceo più antico sottostante, con l'eliminazione della porzione più esterna, di colore più scuro;
- il mantenimento del sottostante strato biancastro (probabile scialbatura) come osservato in sezione lucida ed al SEM.
- la conservazione della compattezza dello strato sottostante della pietra, anche se si riscontra l'esistenza di residui di sostanze silicatiche (limitate tracce distribuite in superficie di gesso, cloruro di sodio e calcite).
