# Territori della Cultura

Rivista on line Numero 36 Anno 2019

# L'ex convento di S. Chiara a Bari: il restauro architettonico e l'adeguamento funzionale a sede della Soprintendenza ABAP

Giuseppe Teseo,  
Architetto,  
Ministero dei Beni  
e delle Attività Culturali

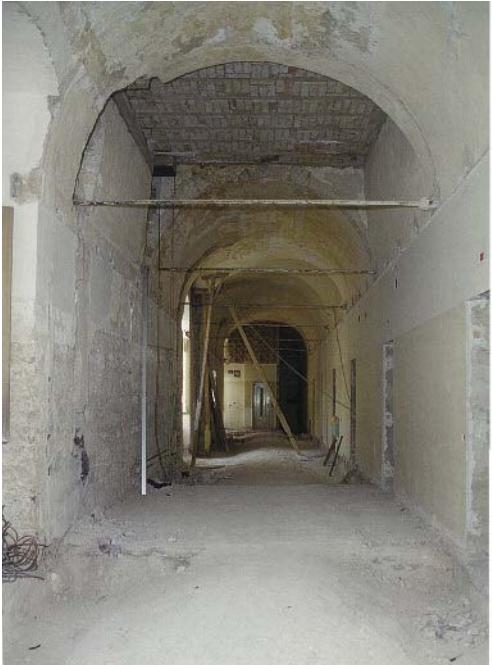
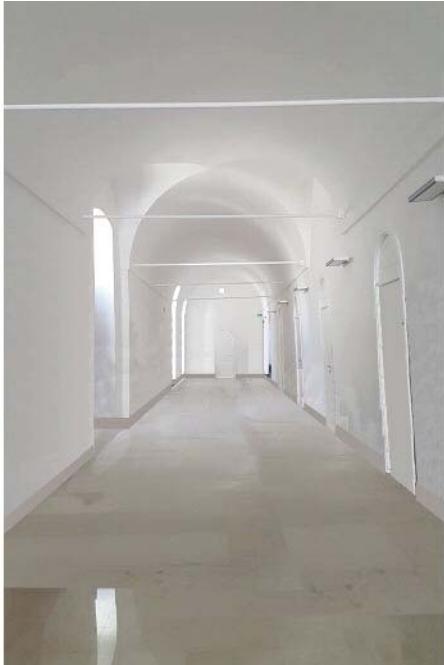
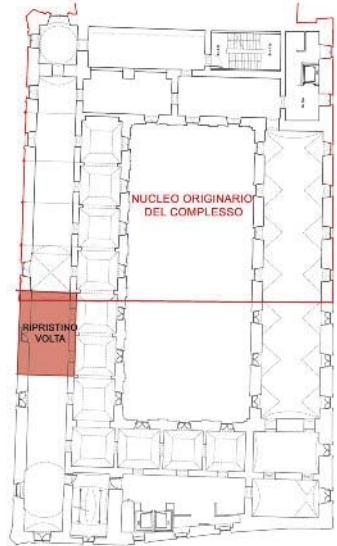
Fig. 6 Primo piano: ante e post operam, con il ripristino della volta a botte.

Ancora al primo piano, nell'ala Ovest è presente una copertura a botte con unghie in corrispondenza delle finestre, mentre negli ambienti dell'ala Est con affaccio sul chiostro le volte sono a padiglione; un'unica volta a botte copre invece il grande corridoio prospiciente la strada S. Chiara. Quest'ultima volta, nella parte intermedia, risultava interrotta dall'inserimento di un solaio in latero-cemento (fig. 6).

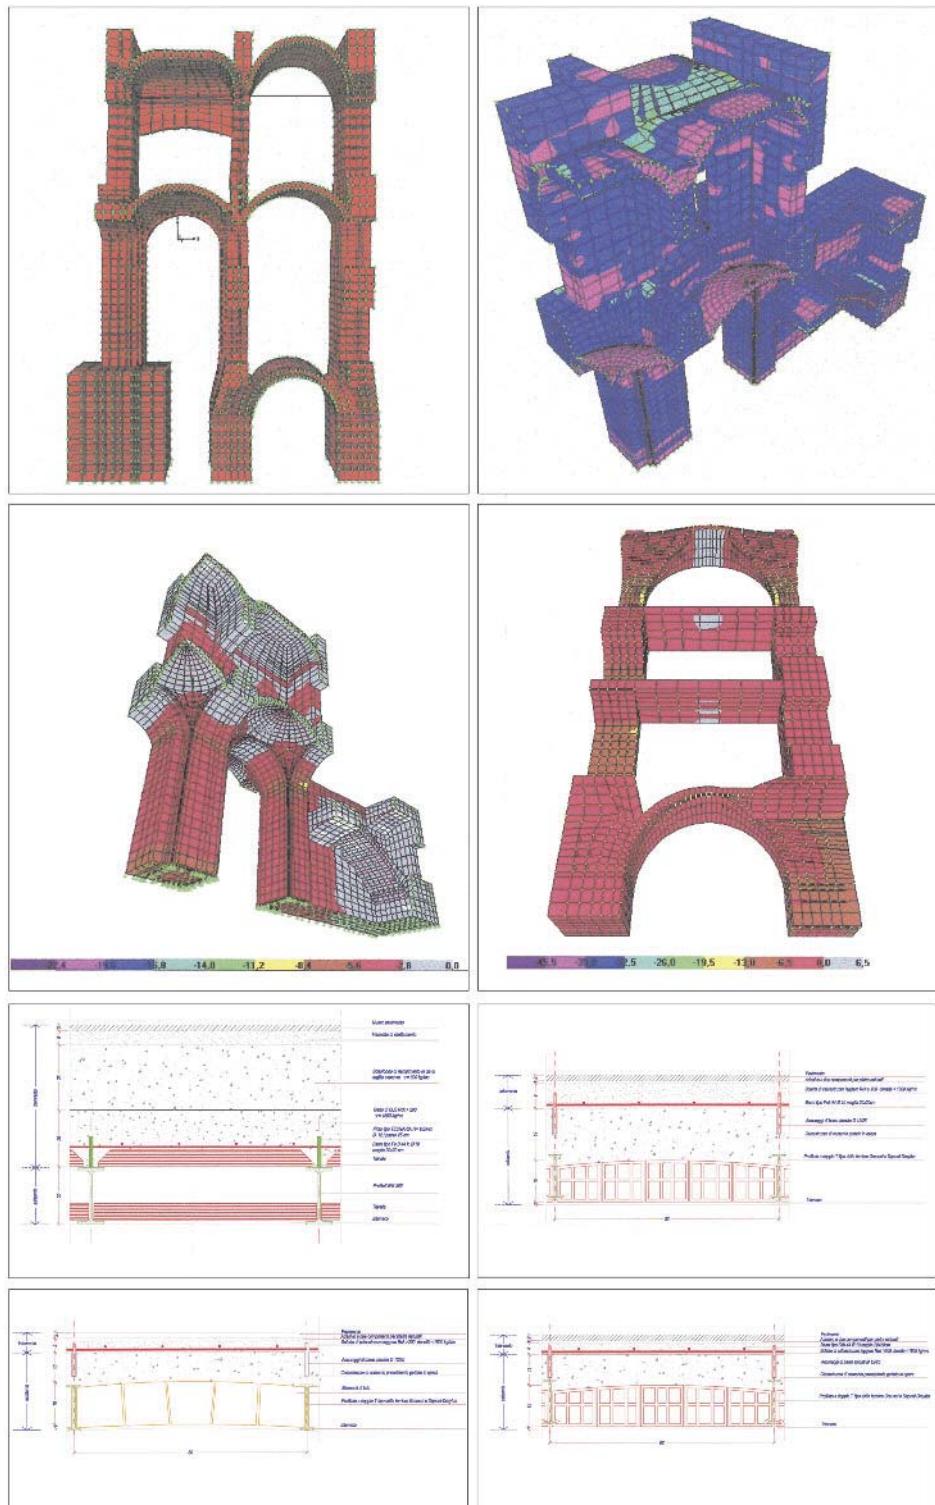
*Fig. 7 Caratterizzazione di strutture ed interventi per il consolidamento.*

Nei maschi murari le prove di tensione con martinetti piatti hanno fornito, com'era nelle previsioni, risultati alquanto diversi dai valori desunti dai modelli di prima approssimazione<sup>9</sup>. Per questo, completate le indagini in situ, disponendo dei valori delle misure effettuate, sono stati approntati modelli numerici "sperimentali", cioè tali da riproporre l'effettivo stato di consistenza delle strutture. In questo modo si è pervenuti alla realizzazione di tre modelli numerici, ciascuno caratterizzante una situazione tensionale importante, di tre distinte porzioni dell'edificio (tronchi Est, Nord e Ovest), trascurando il tronco Sud ove, pur avendo riscontrato tensioni sul martinetto abbastanza elevate, se ne è attribuita la causa alla presenza di elementi portanti verticali puntuali (pilastri), il cui funzionamento è ben noto<sup>10</sup> (fig. 7).

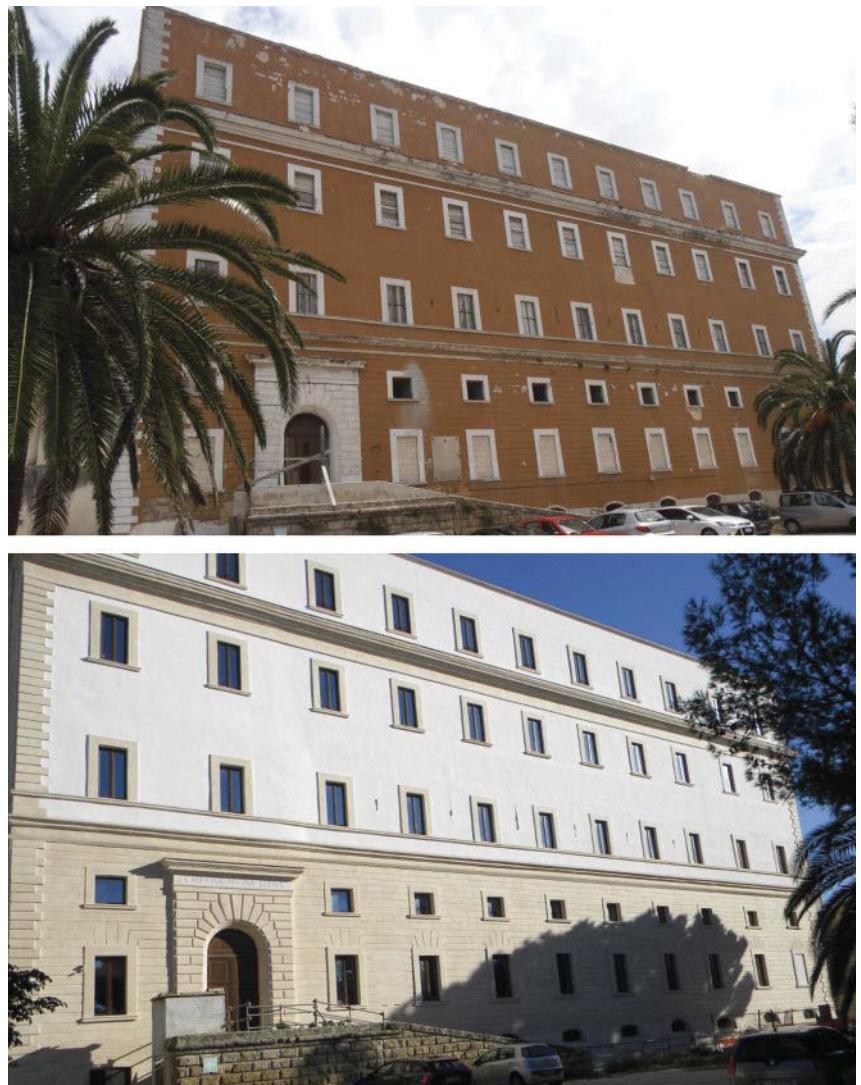
Fig. 11 Facciata Ovest: ante e post operam.

Il prospetto Ovest (fig. 11) presentava un intonaco cementizio con finitura al "quarzo-plastico" di colore rosso-bruno. Diversamente, dall'analisi di un campione prelevato dal prospetto Est<sup>18</sup>, si poteva dedurre che l'intonaco pur avendo un sufficiente grado di adesione al supporto e di coesione interna, presentava comunque diverse "sacche" con rigonfiamenti, e risultava ri-

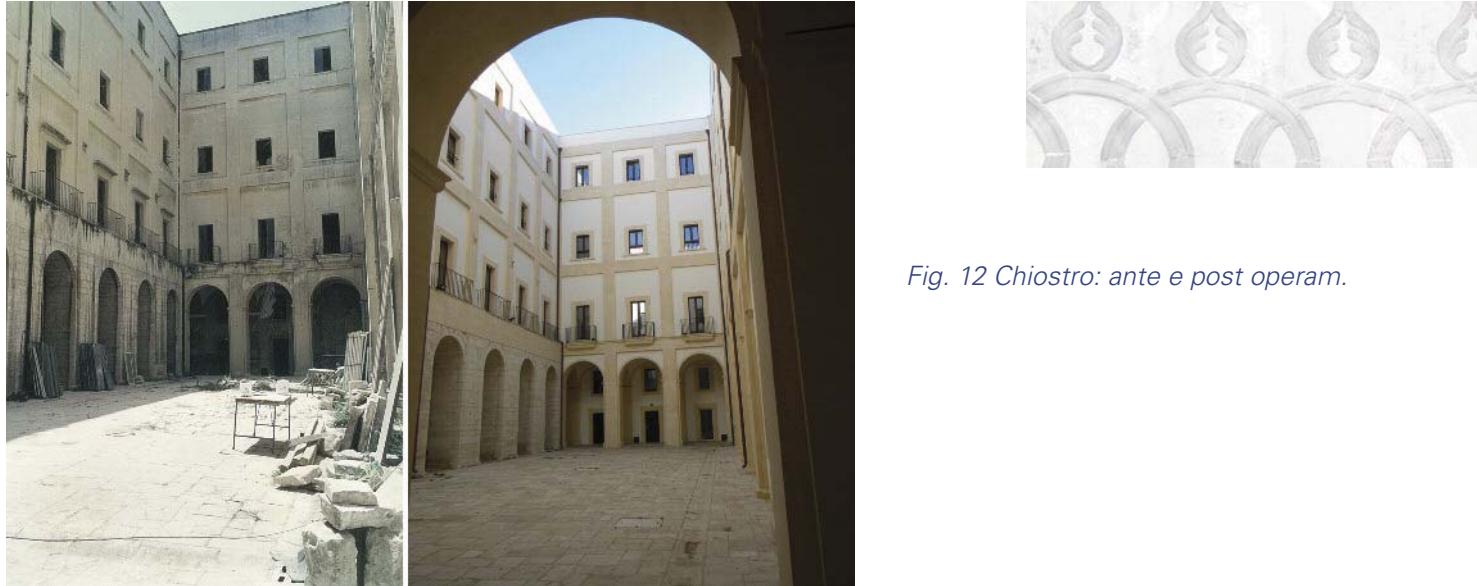
*Fig. 12 Chiostro: ante e post operam.*

coperto da due strati di pittura a calce di colore ocra, dei quali il più esterno era visibilmente degradato cromaticamente. Dall'analisi del campione prelevato dal prospetto Nord<sup>19</sup>, si rilevava invece la presenza di diversi strati cromatici sull'intonaco, il cui stato di conservazione appariva sostanzialmente soddisfacente, tanto da mantenerne la conservazione in opera, a meno degli strati di dipintura.

Per le volte del portico infine, era visivamente evidente il generale stato di degrado, in alcuni punti dovuto alla forte concentrazione di umidità per infiltrazioni, con i conseguenti fenomeni che hanno dato vita ad un processo di erosione e di decoesionamento della compagine della malta, fino alla messa in luce dell'arriccia e del supporto murario.
