Territori della Cultura

Rivista on line Numero 11 Anno 2013

Villa Rufolo: una storia da rileggere

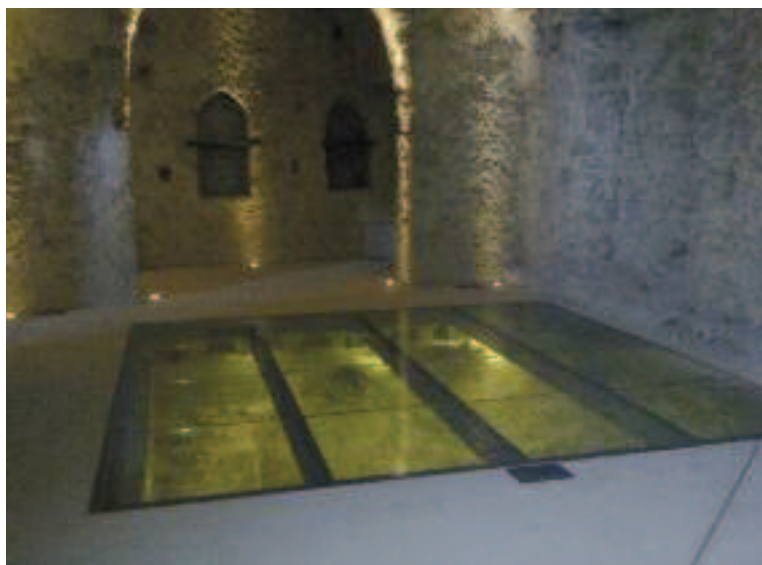
Fig. 5 La cisterna negli ambienti del "Teatro" alla fine dei lavori.

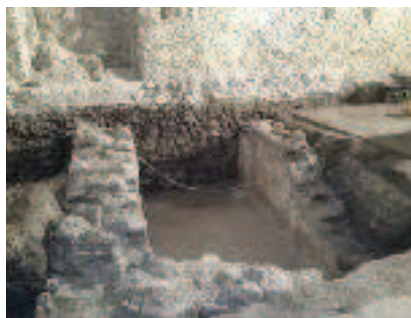
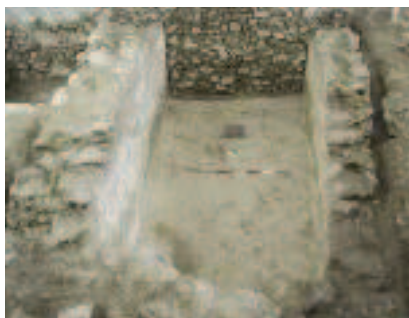
Figg. 6 e 7 La cisterna.

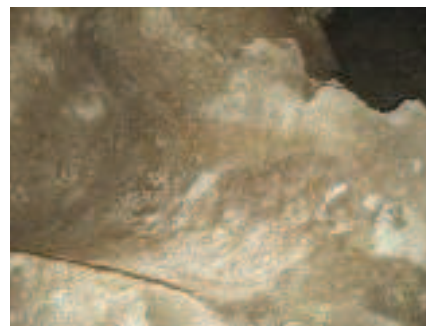
Figg. 8 e 9 La nicchia centrale sul lato corto della cisterna.

- 7) Il lato corto ovest presenta un incavo centrale classificabile come "bocca di prelievo per l'acqua" (la nicchia presenta tracce di logoramento, provocate probabilmente dal sistema di tiraggio dell'acqua, dalle quali affiorano laterizi sovrapposti utilizzati per realizzare la parte curva).

Ulteriori elementi importanti della struttura sono: la pendenza del fondo verso la parete occidentale; la presenza su quest'ultimo lato di una parte centrale curva (sicuramente sullo sviluppo verticale verso l'alto era situata la bocca della cisterna); l'assenza del foro di fondo, in genere necessario per lo scarico totale dell'acqua per eseguire le operazioni di pulitura della cisterna.

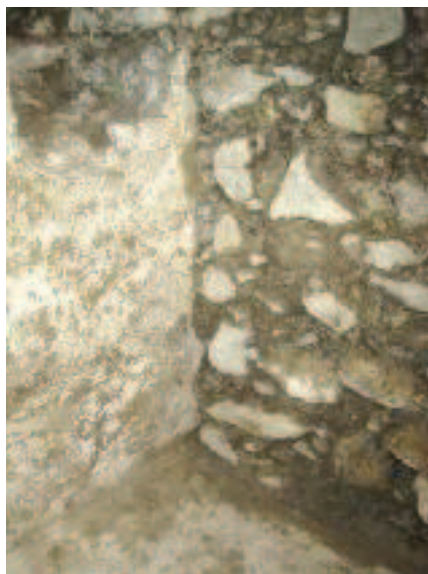
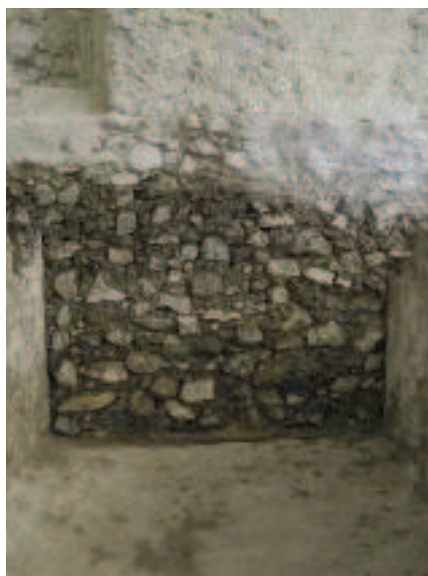
Figg. 10 e 11 Muro del chiostro innestato all'interno della cisterna.

- 3) Il muro principale del "Teatro" interseca la struttura, calandosi a pettine su di essa fino alla superficie di fondo, e inglobandola.
- 4) Il lato lungo nord della cisterna è più largo (cm 90) del parallelo sud (cm 70).

suo posizionamento rispetto al complesso monumentale: l'allineamento della cisterna non in asse con quello del chiostro e del locale "Teatro", e la muratura di fondazione del chiostro che si cala a "pettine" sulle pareti lunghe della cisterna. Tali circostanze ci inducono a ritenere, come prima interpretazione importante, che la "cisterna" rinvenuta è preesistente alla costruzione della villa nella sua consistenza attuale, quindi, antecedente al XII secolo.

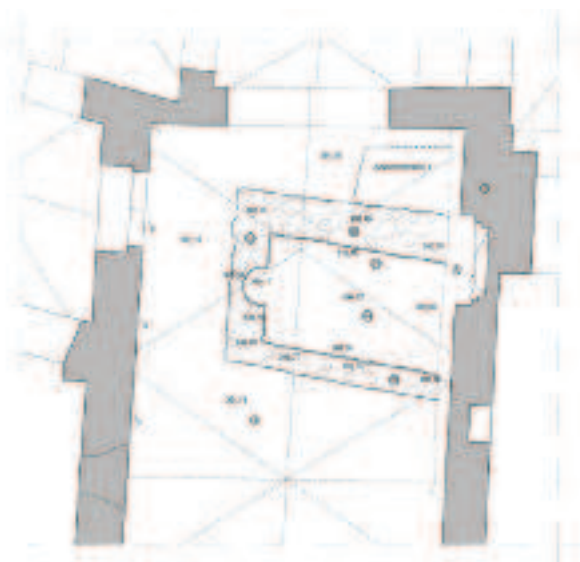
Tav.1 Posizionamento della cisterna.

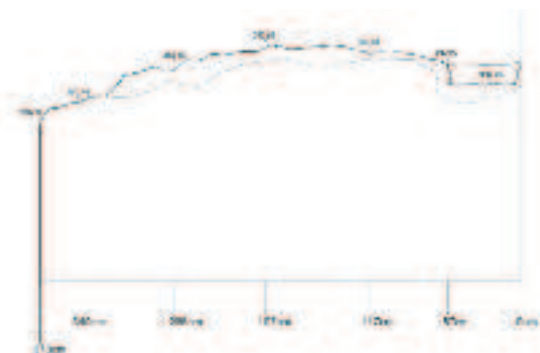
Tav.2 Prospetto parete interna nord della cisterna.

Altro elemento non trascurabile del manufatto rinvenuto, è il differente spessore delle due pareti lunghe della cisterna. Una spiegazione plausibile e verosimile potrebbe essere quella che la parete nord, quella più spessa, fosse stata sovradimensionata per sorreggere il terrapieno che la sormontava e si sviluppava verso nord. Un'interpretazione, quest'ultima, che giustifica anche il fatto che la parete in questione, verso l'esterno, è costruita "contro terra".
