Ferruccio Ferrigni

L'edificato antico: insieme fragile o fonte di conoscenze?

Riflessioni sulla protezione dei centri storici nelle zone sismiche

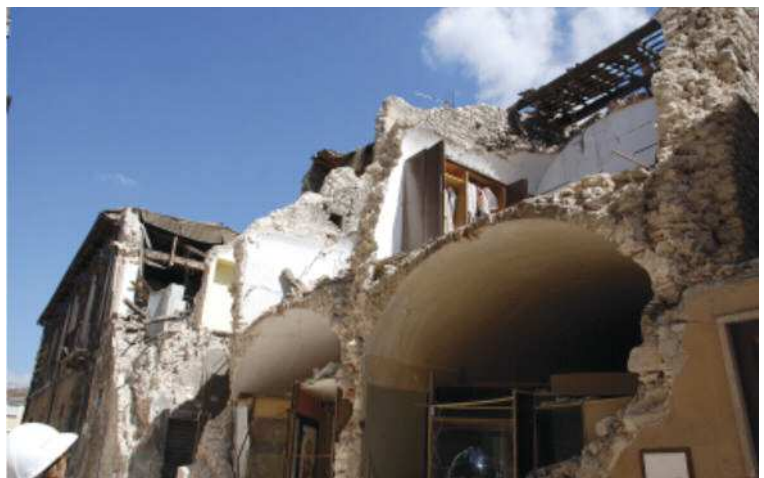
Fig. 2 All'Aquila le volte hanno resistito egregiamente (a), anche quando le spinte non sono contrastate (b).

Ragionando con la prospettiva e l'esperienza di chi le costruiva, tuttavia, si giunge a conclusioni opposte. Le murature su cui scarica la volta debbono essere dimensionate, ovviamente, per supportare la spinta orizzontale che essa genera. Certo, le sollecitazioni orizzontali indotte dal sisma si aggiungono quindi a quelle ordinarie di esercizio, ma le mutature storiche lavorano in genere con carichi unitari pari ad $1/7 \div 1/10$ del carico di rottura: anche il raddoppio delle tensioni indotto dal sisma (i terremoti più violenti inducono accelerazioni che raramente superano $0,9-1,0 g$) le lascia quindi ben lontane dal carico limite. Se a tale caratteristica si aggiunge quella della loro grande deformabilità, che le rendono particolarmente efficaci nel "metabolizzare" l'energia trasmessa dal sisma, deve concludersi che nelle aree sismiche le volte sono non solo non pericolose, sono invece delle strutture che contribuiscono in modo determinante alla "sismoresistenza" dell'edificio. Il terremoto Umbria-Marche del 1997 e quello de L'Aquila del 2009 hanno dato evidenza empirica a tale affermazione (Fig. 2).

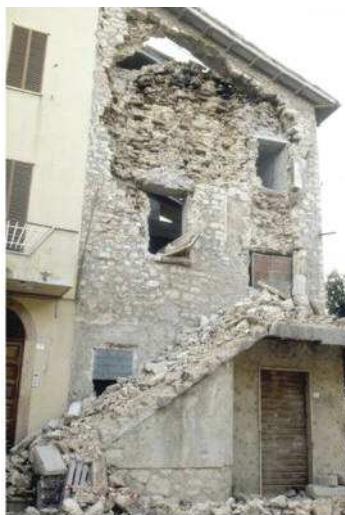
Fig. 3 I solai in legno accompagnano la deformazione delle strutture, quelli in c.a. non si deformano. Ne risultano spinte dall'interno verso l'esterno, che fanno saltare il paramento esterno delle murature storiche di questo edificio di Sellano (a sinistra).

dal suolo e “catturata” dall’edificio, la maggiore deformabilità produce attrito tra travi e tavolato, che incrementa l’energia assorbita e quella dissipata (energia che possiamo definire come “metabolizzata”). I solai in c.a. hanno invece comportamento opposto: sono più pesanti, quindi aumentano la quota di energia “catturata”, sono indeformabili nel loro piano, quindi riducono sensibilmente, quasi azzerando, la quota “metabolizzata”.

Al bilancio energetico negativo si aggiunge poi un effetto meccanico esiziale. La componente torsionale del movimento al suolo induce un corrispondente movimento della scatola muraria; il solaio in legno lo segue deformandosi: non genera quindi tensioni sul perimetro e contribuisce a “metabolizzare” energia. Il solaio in c.a. invece, rimane rigido nel suo piano, genera quindi tensioni dall’interno verso l’esterno, con il risultato di “spellare” la muratura, come è accaduto a Sellano (Fig. 3). Il rilievo mediatico sul “miglioramento” utilizzato come espediente per evitare l’“adeguamento” è quindi doppiamente infondato. Innanzitutto, perché è quasi sempre impossibile introdurre nell’edificato storico gli interventi che la normativa prescrive per le nuove costruzioni; poi perché, come si è visto, alcune delle misure di “adeguamento” realizzate in centri storici hanno avuto effetti opposti a quelli perseguiti.

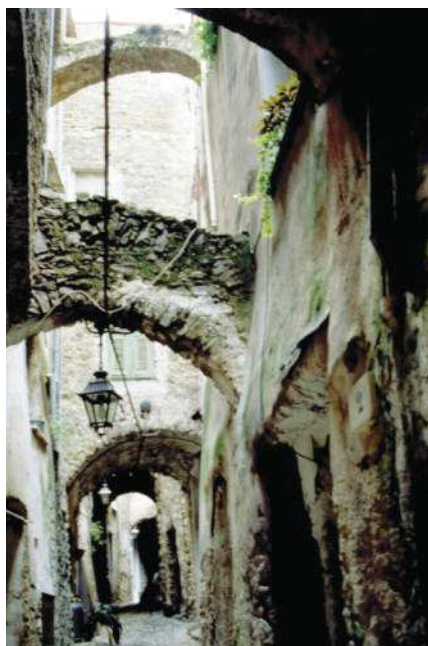
Fig. 5 Gli archi in primo piano hanno una evidente funzione statica. Ma il passaggio voltato in fondo è stato realizzato per stabilizzare le due facciate o per ampliare le abitazioni che si affacciavano sulla strada?

D'altra parte è spesso accaduto che alle specifiche tecniche di riparazione tradizionali si siano sovrapposte finalità utilitarie: ad esempio i passaggi voltati, che svolgono da un lato la funzione di consolidare i due edifici su cui si appoggiano, dall'altro quella di ampliare una o entrambe le abitazioni interessate (Fig. 5); oppure che la funzione originaria è diventato elemento decorativo. Va poi considerato che oggi gli strumenti di validazione dell'efficacia antisismica sono prevalentemente numerici e fondati sulla modellizzazione accurata del manufatto. Operazione di difficilissima applicazione all'edificato aggregato dei Centri Storici.
