Territori della Cultura

Rivista on line Numero 32 Anno 2018

Uno sguardo sul passato per capire il presente: peculiarità e aspetti degli interventi restaurativi sul Castello di Santa Severina

Il restauro del Castello di Santa Severina (KR) (Fig. 1) realizzato in un arco temporale tra il 1991 e il 1998, finanziato con l'allora vigente Legge 64/86¹ e parte di un programma più ampio che interessò sei località del Mezzogiorno d'Italia², vide coinvolti il Ministero per i Beni Culturali e Ambientali, la società Bonifica S.p.A. (Gruppo IRI) come affidataria in concessione, l'ATI Appaltatrice Provera e Carrassi, Romagnoli e Recchi e le Soprintendenze B.A.A.A.S. e Archeologica della Calabria, l'apporto delle quali, qualificato e imprescindibile ha reso possibile il raggiungimento del risultato.

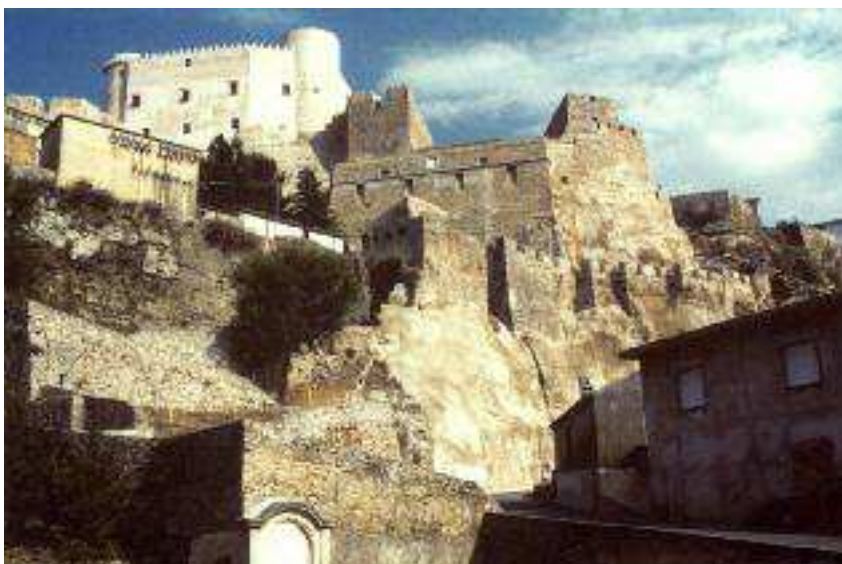
Fig. 1 Il Castello di Santa Severina e la porta della piazza.

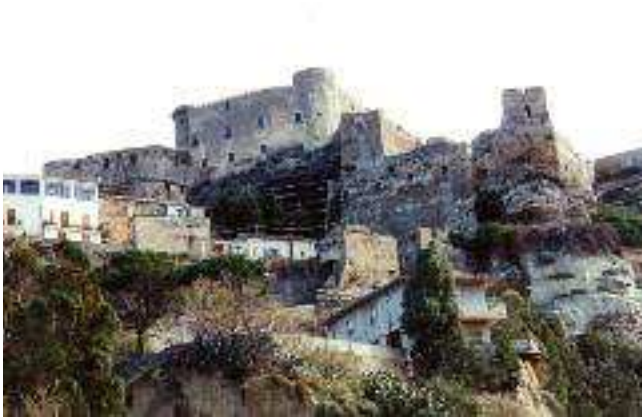
Fig. 6 La cortina degli stemmi e la porta della Piazza prima del restauro.

L'innalzamento del grado di sicurezza nei confronti dell'azione inerziale del sisma è stato ottenuto riducendo le masse strutturali, eliminando le situazioni spingenti, riducendo le dissimmetrie strutturali per effetto torsionale e migliorando le connessioni murarie. Sono stati realizzati diaframmi rigidi di piano per ridistribuire le azioni taglianti sulle murature, ancorandoli alle stesse con cordonature in acciaio; anche i solai di piano in genere sono stati realizzati con strutture in acciaio sormontate da lamiera grecata con getto di calcestruzzo. In alcuni punti specifici, i tiranti già presenti sono stati integrati con altri in acciaio. In particolare, per trattenere il pannello murario a strapiombo della cortina degli stemmi

sono state eseguite tirantature parallele e in adiacenza alle murature trasversali del mastio, in modo tale da trattenere la muratura a strapiombo. Il *torrione della lumaca* e il *torrione mozzato* sono stati resi solidali al mastio con ancoraggi.

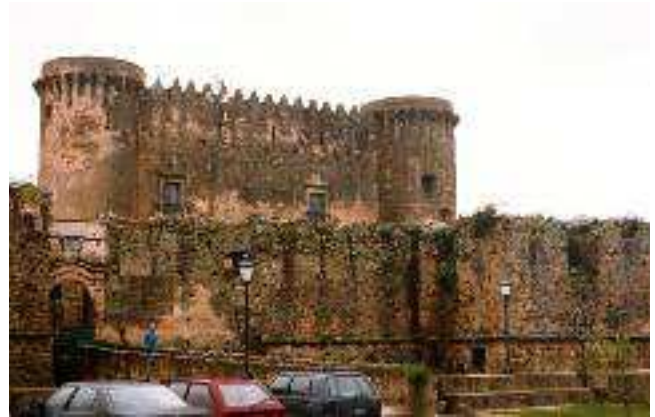
Fig. 7 Piazza Campo - Veduta della cortina dei doccioni prima del restauro.

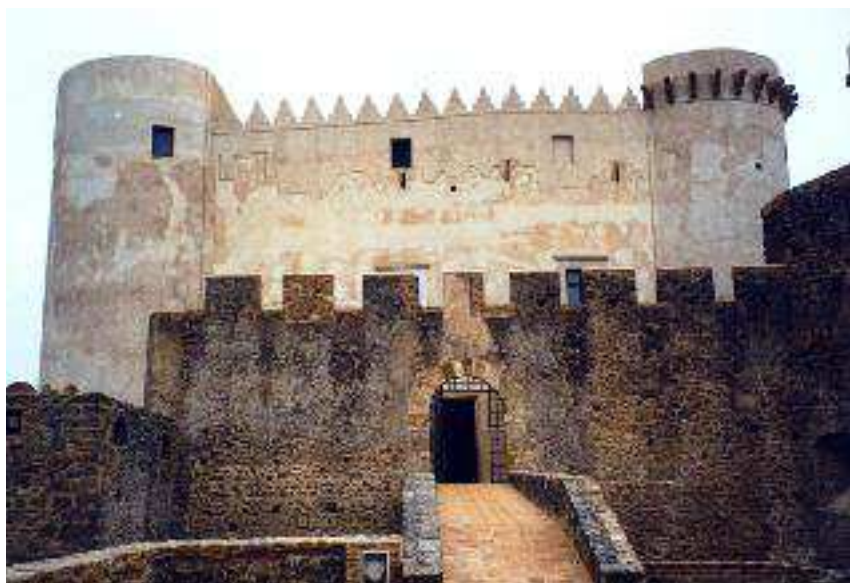
Fig. 11 Veduta della muraglia della meridiana.

murature e permesso il recupero degli intonaci antichi nel restauro della facciata del mastio, il ritrovamento dello stemma gentilizio graffito sulla porta del ponte a *levaturo* e della meridiana (Fig. 11), essa pure incisa, sopra la seconda porta di accesso (Fig. 12). Del resto il restauro delle facciate per il quale si ha bisogno di tecniche specialistiche di intervento ad alta resa architettonica, costituisce un'importante e spesso trascurata problematica nel dibattito sulla conservazione dell'immagine dei centri storici.

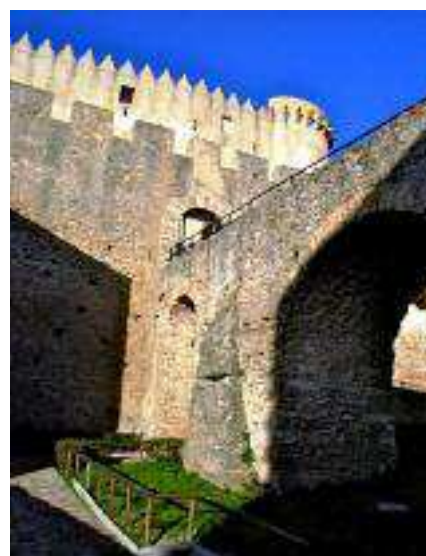
Fig. 12 Ponte del secondo fosso.

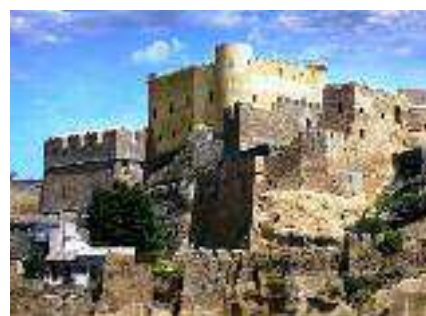
Fig. 13 Il Castello di Santa Severina e il Rivellino della porta della Piazza.

La mole del castello (Fig. 13), incastonata in un promontorio di calcarenite stratificata con i bastioni ricavati nel banco di sedime, rappresenta il nodo su cui si svolge l'intero centro storico di Santa Severina. Il progetto di valorizzazione, impostato sulle linee guida del restauro conservativo dell'intero complesso castellare, ha inteso rileggerne gli episodi costitutivi alla luce anche dei caratteri storico-artistici e ambientali. Oggetto costante di studio per la definizione degli interventi di ripristino il banco fondale come barriera difensiva e basamento del corpo di fabbrica, la struttura degli avamposti, dei torrioni e degli altri corpi difensivi. In quest'ottica la valutazione del comportamento della struttura e l'individuazione degli elementi più vulnerabili, anche in ragione delle dissimmetrie spaziali del castello, hanno articolato in due fasi l'intervento di restauro. Si è partiti dal corpo centrale del mastio, più problematico e bisognoso di cure e, in un secondo momento, si è affrontato il sistema difensivo periferico. Il risanamento delle strutture è avvenuto dando ampio spazio alle indagini archeologiche e quindi alle sintesi storiche, nel più stretto rispetto degli schemi

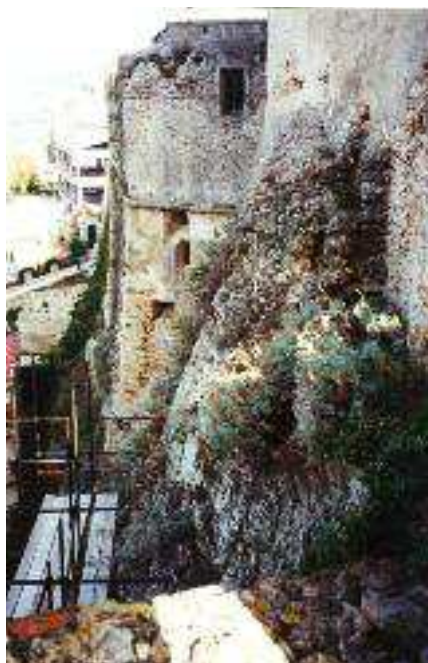
Fig. 14 Interventi nelle cavità rupestri della parete Sud-Ovest.

Nel corso dei sopralluoghi effettuati a ponteggi montati (Fig. 14, 15), l'osservazione delle murature dal basso, ha riletto le tracce delle componenti originarie del monumento, comprese le sovrapposizioni degli intonaci e delle scialbature, costituendo un primo importantissimo momento conoscitivo per gli approfondimenti sulle strutture e sullo stato di conservazione dei materiali. Accanto all'analisi delle fonti documentarie è stata avviata una campagna di saggi e prove sulle murature (1992/93) con rilievo analitico ed i primi accertamenti filologico-costruttivi¹³ ed il quadro completo delle indagini e delle analisi storico-architettoniche.¹⁴

Gli interventi nelle cavità rupestri hanno risolto lo stress parietale e lo stato tensionale del banco in arenaria, causato dalle murature del mastio disposte sul bordo del masso. Infatti - fissate sia le cavità sia le strutture che insistevano su di esse, accertato il modesto spessore del banco fondale - sono state eliminate le cause del dissesto con tecniche e materiali tradizionali. L'intervento è consistito nel consolidamento corticale del banco dell'intradosso delle cavità e con la realizzazione di muratura localizzata in blocchi di calcarenite, in prossimità dei setti soprastanti in falso. Al livello del piano mastio sono state realizzate: contraffortature interne di appoggio in blocchi di calcarenite ammorsate alla parete a strapiombo, sui quali sono stati impostati i solai, in modo da controventare il pannello murario a strapiombo, stabilizzato dal peso proprio dei solai realizzati (*stanza del forno* e *stanza delle linee turchine*); una trave di attestazione tramite una serie di iniezioni armate con chiodature nella zona di attacco delle murature verticali a strapiombo con il masso fondale; regolazione del banco fondale e costituzione delle travi di coronamento perimetrali (*stanza delle feritoie*); costruzione muraria con blocchi di calcarenite (sottofondazione muri trasversali *cortina dei doccioni*).

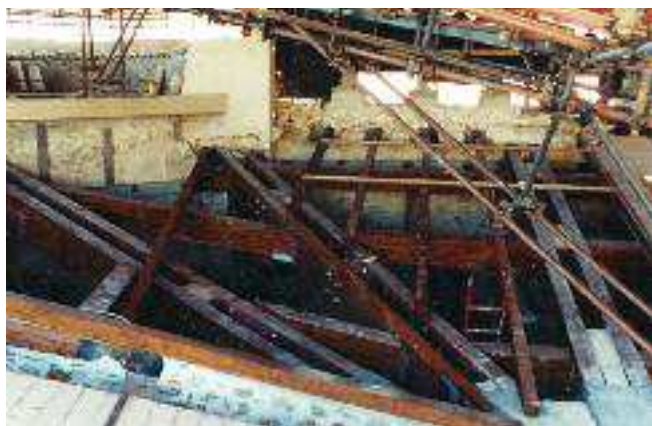
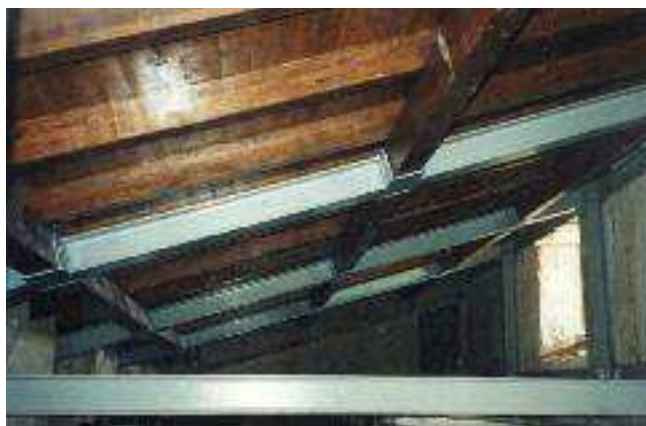
Da sinistra:
Fig. 16 Restauro delle coperture
del mastio.

Fig. 17 Mezze capriate metalliche
e muratura di quinta di
controventamento - coperture
mastio.

Per il rinnovo delle coperture del mastio, sono state mantenute le medesime quote di imposta e di colmo con la stessa configurazione geometrica. In fase di impostazione progettuale della copertura del mastio, in accordo con la normativa per le costruzioni in zona sismica, sono stati modificati gli schemi statici, eliminando elementi spingenti, impiegando mezzecapriate in legno lamellare con murature di quinta di controventamento (Fig. 16, 17). Sono state adottate poi le mezzecapriate

capriate per l'ex *stalla* e i solai piani per l'ex *corpo di guardia*, come da ricostruzione storica. Le coperture sono state realizzate tenendo conto di dover irrigidire l'intera gabbia muraria, cingendola di una struttura spaziale leggera ma efficace, in fase di sisma, per il voluto effetto scatolare.

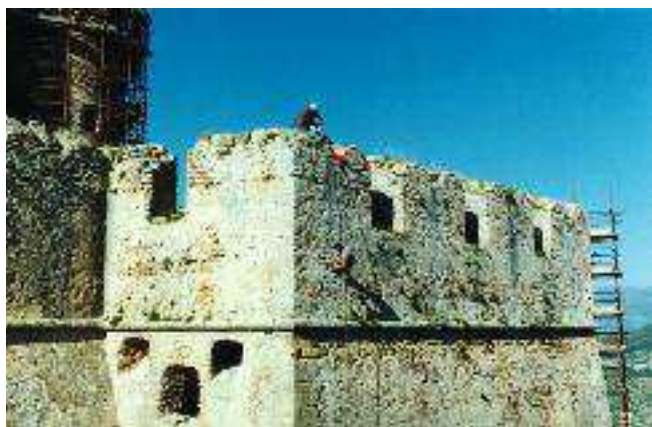
*Da sinistra:
Fig. 18 Opere di stabilizzazione del bastione dell'ospedale con l'impiego di rocciatori specialisti.*

della prima cinta di avvistamento, si è proceduto alla stabilizzazione delle superfici del masso di fondazione dell'intero castello e dell'intero tratto dalla porta della piazza sino alla sottostante strada di accesso al paese. Tali opere di stabilizzazione sono consistite nella pulitura, bonifica vegetativa ed estirpazione di radici profonde, riprese di muratura ammalorata in cavità precedentemente consolidate, chiodatura di elementi lapidei instabili, imperniature della rete di imbrigliamento del masso e successivo getto protettivo superficiale a base calcarenitica. Per le opere di stabilizzazione del masso si è fatto ricorso a soluzioni tecniche d'avanguardia. L'installazione di un ponteggio, data l'imponenza, sarebbe risultato eccessivamente dispendioso e contemporaneamente di ingombro al transito. A titolo di esempio è stato impiegato di personale alpino altamente specializzato e capace di spostare, sollevare e manovrare ad altezze considerevoli macchinari a rotazione e trapani a percussione pneumatica. (Fig. 18, 19)

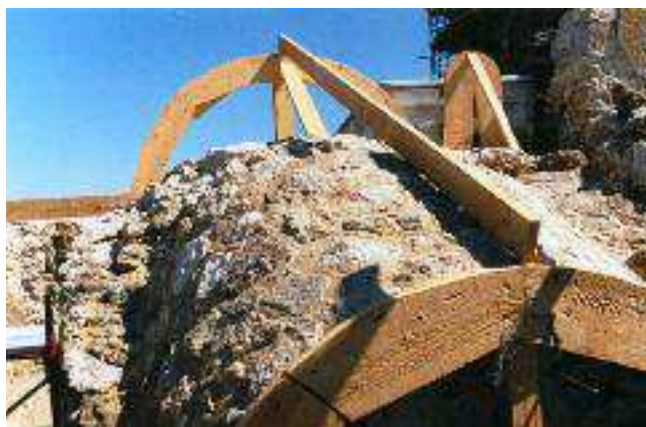
Fig. 19 Restauro delle merlature del bastione dell'ospedale.

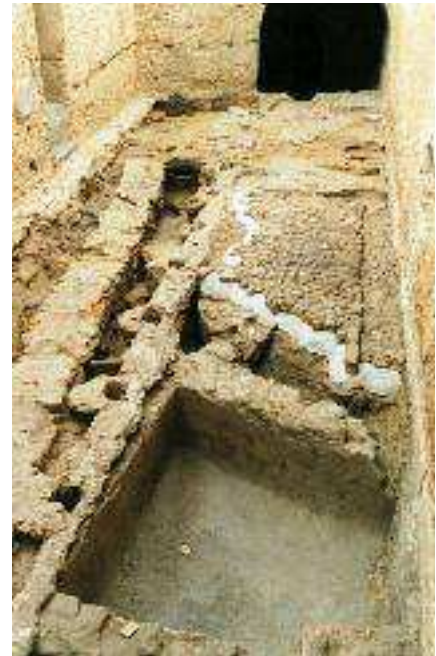
Fig. 20 Ambiente 14 del bastione della pagliera - strati archeologici.

e circostante necropoli) (Fig. 21, 22). L'indagine stratigrafica ha permesso di accertare nel complesso monumentale le fasi costruttive di periodo normanno, svevo, angioino, aragonese, spagnolo, fino all'età moderna.

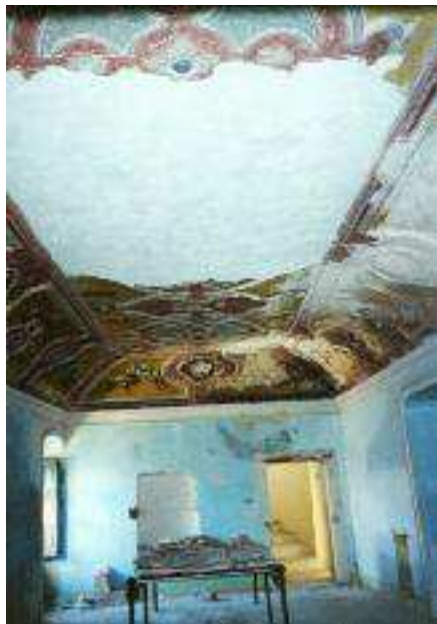
Fig. 23 Volta dell'incannicciata prima dei lavori.

Queste opere non previste nel progetto iniziale¹⁷ hanno interessato i diversi manufatti d'arte del castello e sono state realizzate con un intervento conservativo attraverso consolidamenti delle superfici instabili di pellicola pittorica, opere di pulitura, stuccatura e reintegro delle decorazioni delle volte, restauro di paramenti murari, intonaci epigrafati etc. (Fig. 23, 24, 25, 26).

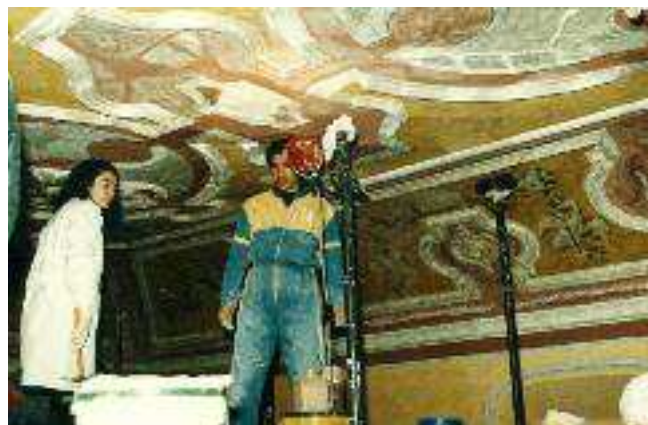
Fig. 24 Assemblaggio dei frammenti della volta della sala da pranzo.

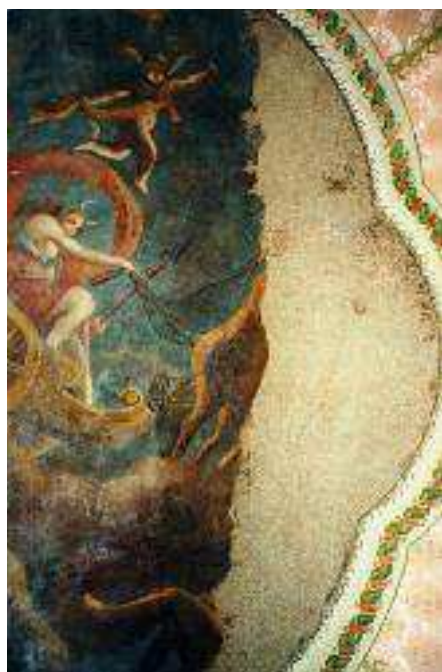
Fig. 25 Camera da letto, particolare del carro di Selene.

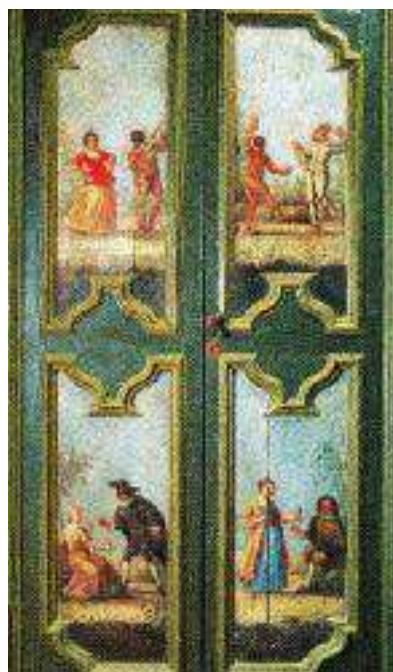
Fig. 26 Porte lignee dipinte del boudoir.

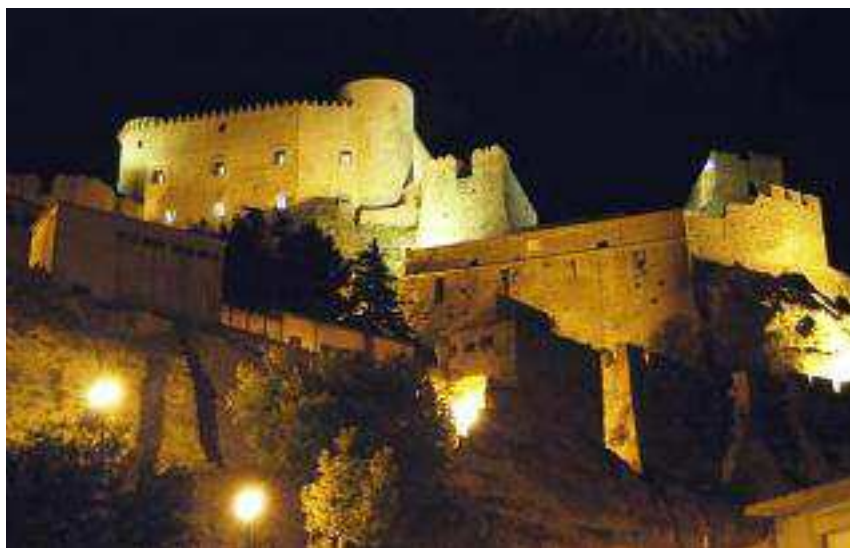
Fig. 27 Il Castello di Santa Severina di notte.

approvvigionamento; per il sistema antincendio si è optato per l'utilizzo dello spazio voltato della cisterna originaria del cortile del mastio. Alla base del ponte di accesso al castello, in posizione perfettamente agibile, è stata realizzata una nuova cabina di trasformazione, di servizio a tutti gli impianti del complesso. Sono stati realizzati l'impianto antintrusione di sicurezza video controllato tv c.c.; l'impianto di rilevazione fumi e illuminazione di emergenza; il gruppo elettrogeno; l'impianto di amplificazione; il video citofono ecc. Impegnativa sotto il profilo progettuale è stata l'organizzazione dell'impianto illuminotecnico, sia degli interni che degli esterni., data anche la presenza dei vani dipinti al piano nobile, dove l'illuminazione ha dovuto tenere conto di fattori diversi. Anche la scelta del tipo dei corpi illuminanti ha richiesto notevoli sperimentazioni e la definitiva verifica in situ. Per l'illuminazione degli esterni del castello si è puntato su una soluzione scenotecnica ambientale che mettesse nel giusto risalto le qualità spaziali e volumetriche del grandioso corpo di fabbrica in modo da enfatizzarne la lettura anche in rapporto all'territorio (Fig. 27).

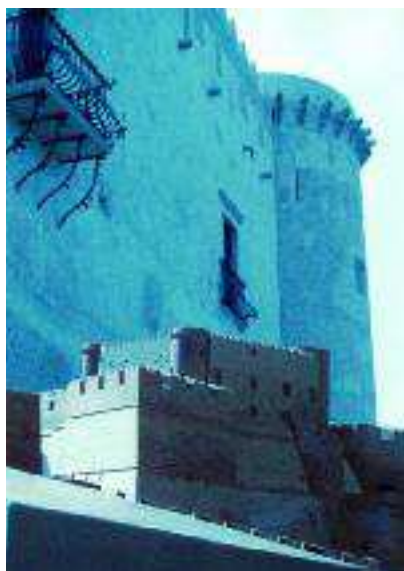
Fig. 31 Modello ligneo del complesso monumentale.

¹⁸ Il modello ligneo del Castello è stato realizzato dal sig. Massimiliano Pontani, con la guida del prof. Felice Ragazzo.

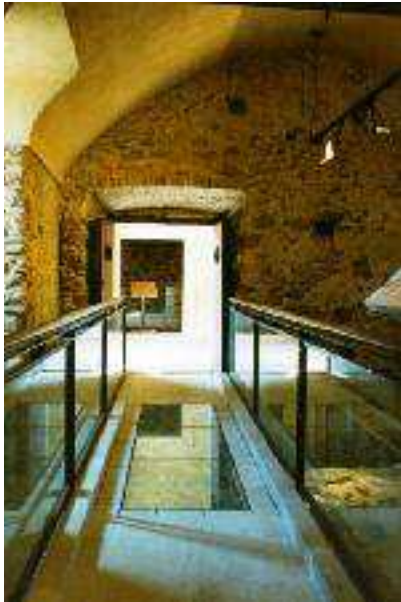
Fig. 35 Struttura di passaggio pensile - chiesa bizantina.

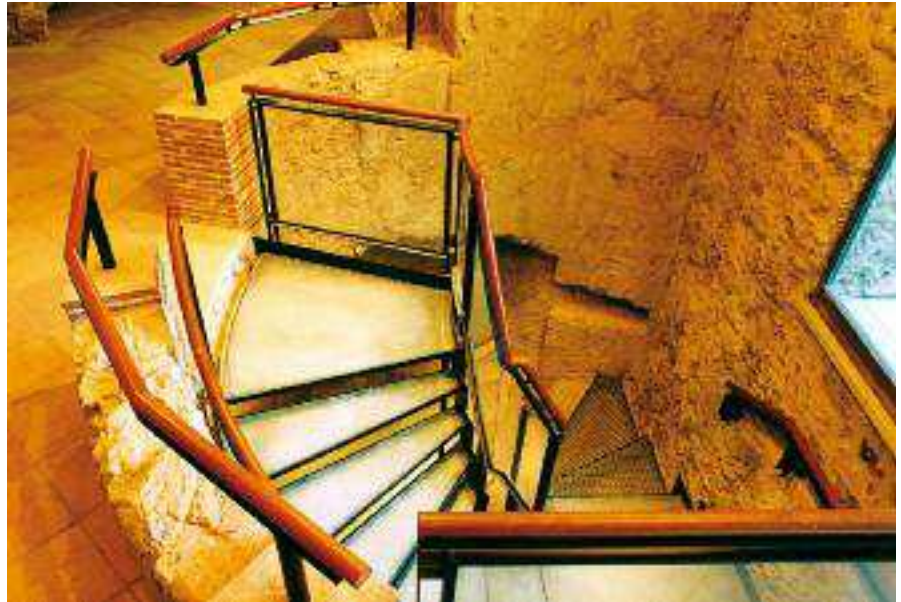
Fig. 36 Scala elicoidale di accesso alla necropoli bizantina.

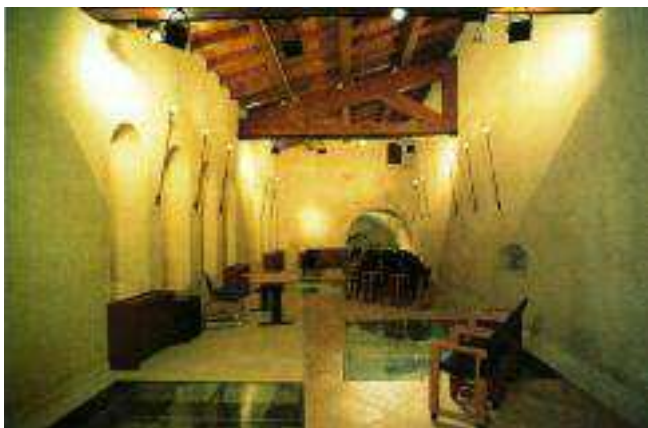
Da sinistra:
Fig. 41 La Sala Conferenze dopo il
restauro.

Ad esempio nella sala conferenze (Fig. 41) del *bastione della pagliera* per rileggere l'andamento delle murature sottostanti, solo in parte visibili, si è fatto uso di correzione ottica accentuata dalla pietra locale. La rimanente parte della pavimentazione è in cotto, con tre zone trasparenti realizzate in cristallo stratificato, per permettere la visione dei ruderi sottostanti. Nel Mastio le pavimentazioni del piano terra hanno campo centrale diagonale in cotto locale e fascia perimetrale con ghirlanda in pietra di S. Lucido; al piano nobile campo centrale ad ottagoni in cotto (tipologia rinvenuta nell'*ex boudoir*) e fascia perimetrale ad un filare ad una testa diritta in pietra di S. Lucido e cotto in diagonale (Fig. 42). Nelle torri angolari inglobate nel piano nobile, la pavimentazione presenta campo in cotto chiaro e disegno centrale diagonale. Negli spazi all'aperto e nei percorsi esterni è stata utilizzata pavimentazione in mattoni di pietra calcarenitica.
