Territori della Cultura

Rivista on line Numero 29 Anno 2017

Teseo Giuseppe, Levrero Silvio,
Miranda Santos Juan Carlos

La conoscenza e la verifica di sicurezza dell'ex Convento di Santa Maria della Pietà in Lucera

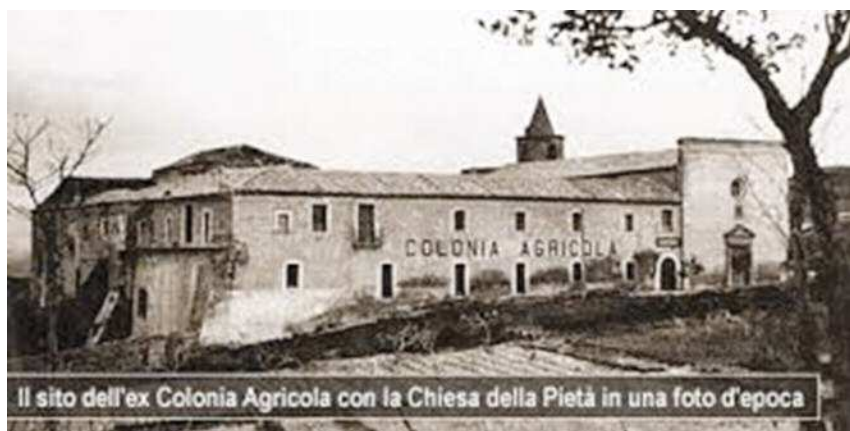
Fig. 7 Il sito dell'ex Colonia Agricola con la Chiesa della Pietà, foto d'epoca.

L'ultimo intervento, successivo al sisma del 2002, completato un anno dopo, ha riguardato il consolidamento ed il restauro della facciata (Teseo, 2004). (Fig. 7)

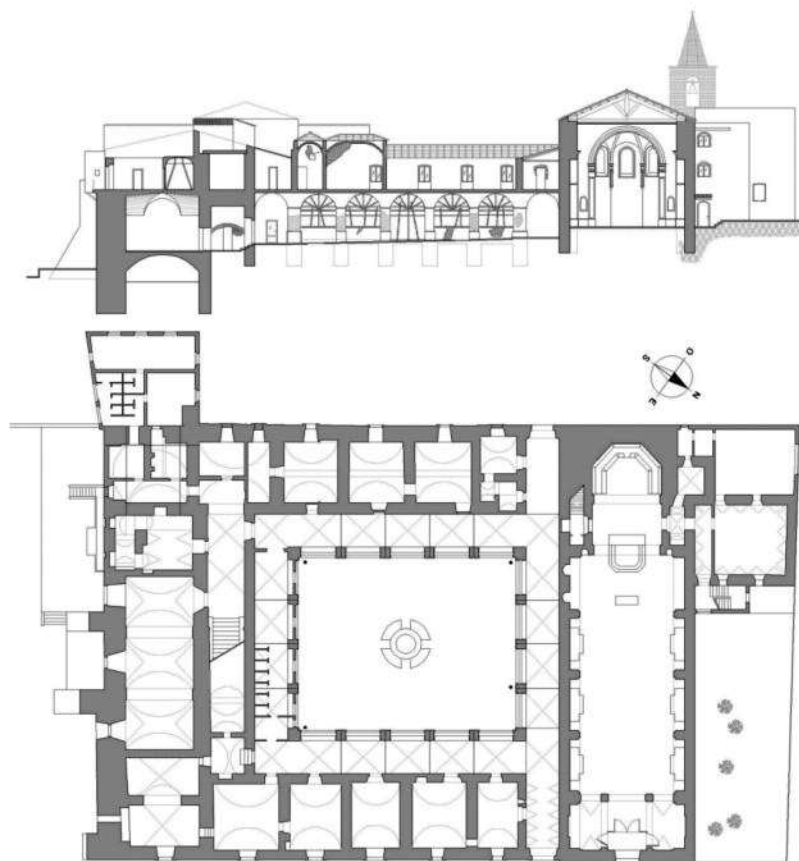
Fig. 8 Pianta del piano terra e sezione trasversale del complesso.

In occasione delle recenti ispezioni, infine, sono stati individuati dei locali interrati di estensione non nota, poiché attualmente completamente occlusi ed inaccessibili, posti in corrispondenza dello spigolo Est. (Fig. 8)

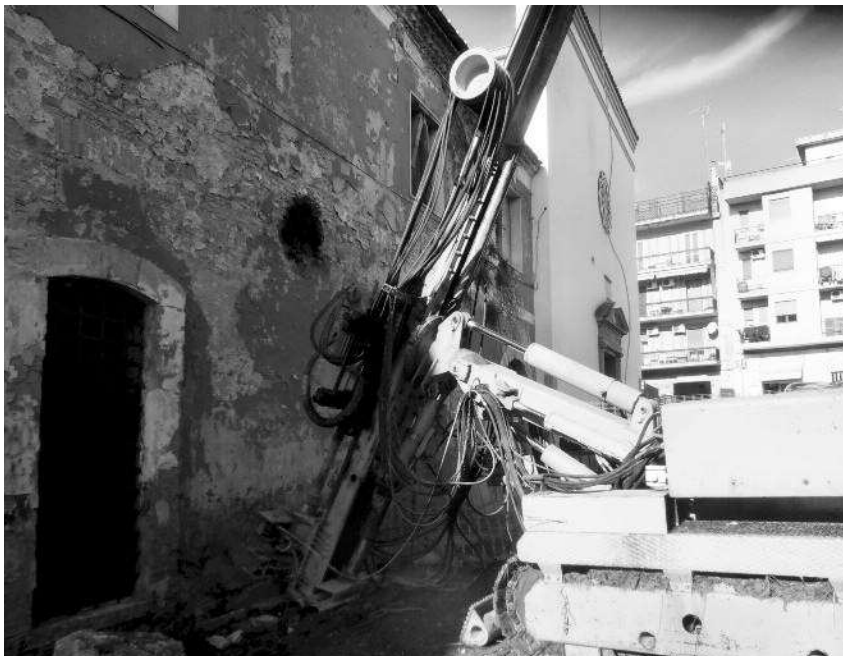
*Fig. 9 Sondaggio subverticale in
aderenza al muro della facciata
principale.*

di individuare la profondità di posa e la morfologia delle strutture di fondazione. (Fig. 9)
