# Il Restauro della Cattedrale di Bisceglie (2004-2007)

Giuseppe Teseo

*Giuseppe Teseo,  
Architetto, Ministero dei Beni e  
delle Attività Culturali*

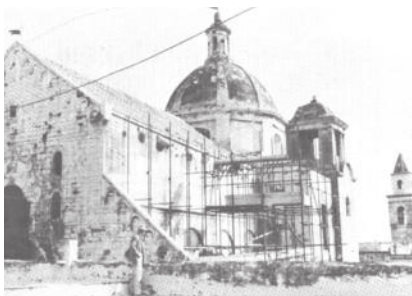
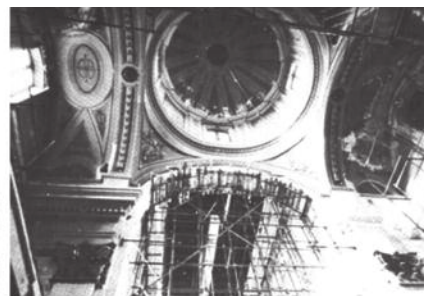
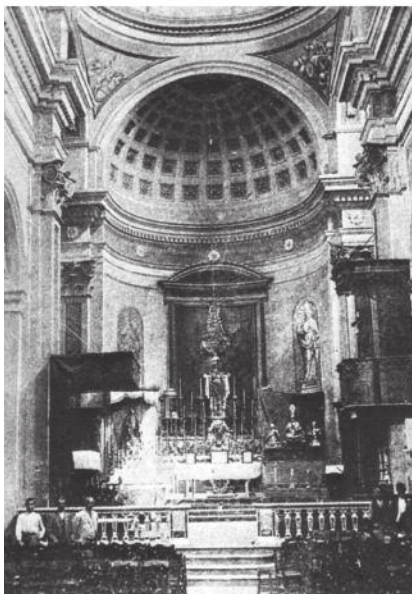
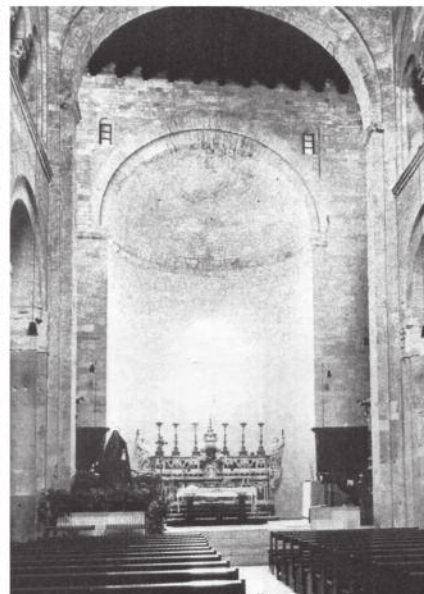
L'ultimo consistente intervento che in precedenza ha interessato la Cattedrale, episodio significativo del perdurante atteggiamento stilistico presente nell'operatività del restauro fino alla prima metà del Novecento, si è svolto negli anni dal 1965 al 1972<sup>1</sup> (Fig. 1).

*Fig. 1 L'attardato atteggiamento retrospettivo del restauro stilistico degli anni 1965-1972.*

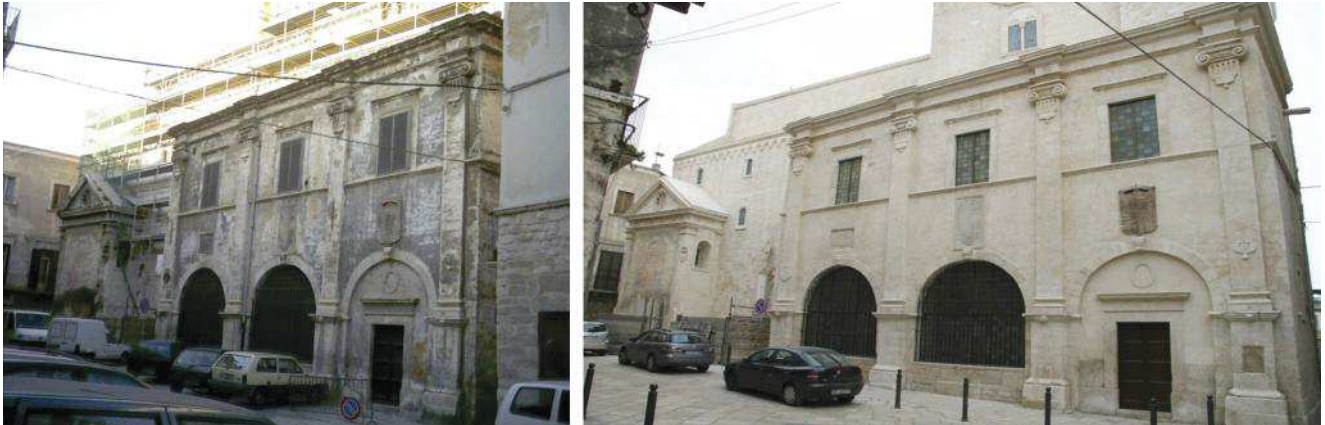
<sup>9</sup> Come rilevato anche sulla facciata est, le analisi al SEM hanno evidenziato nella crosta superficiale la presenza di una discreta concentrazione di silicio ed un leggero accumulo di fosforo (probabilmente relativi a sostanze proteiche collegabili almeno in parte alla presenza di guano).

*Fig. 11 Fianco meridionale:  
Episcopio.*

- l'asportazione totale del deposito atmosferico nerastro superficiale;

- il mantenimento del deposito ocraceo più antico sottostante, con l'eliminazione della porzione più esterna, di colore più scuro;
- il mantenimento del sottostante strato biancastro (probabile scialbatura) come osservato in sezione lucida ed al SEM.
- la conservazione della compattezza dello strato sottostante della pietra, anche se si riscontra l'esistenza di residui di sostanze silicatiche (limitate tracce distribuite in superficie di gesso, cloruro di sodio e calcite).
