# Territori della Cultura

Rivista on line Numero 36 Anno 2019

# L'ex convento di S. Chiara a Bari: il restauro architettonico e l'adeguamento funzionale a sede della Soprintendenza ABAP

Giuseppe Teseo,  
Architetto,  
Ministero dei Beni  
e delle Attività Culturali

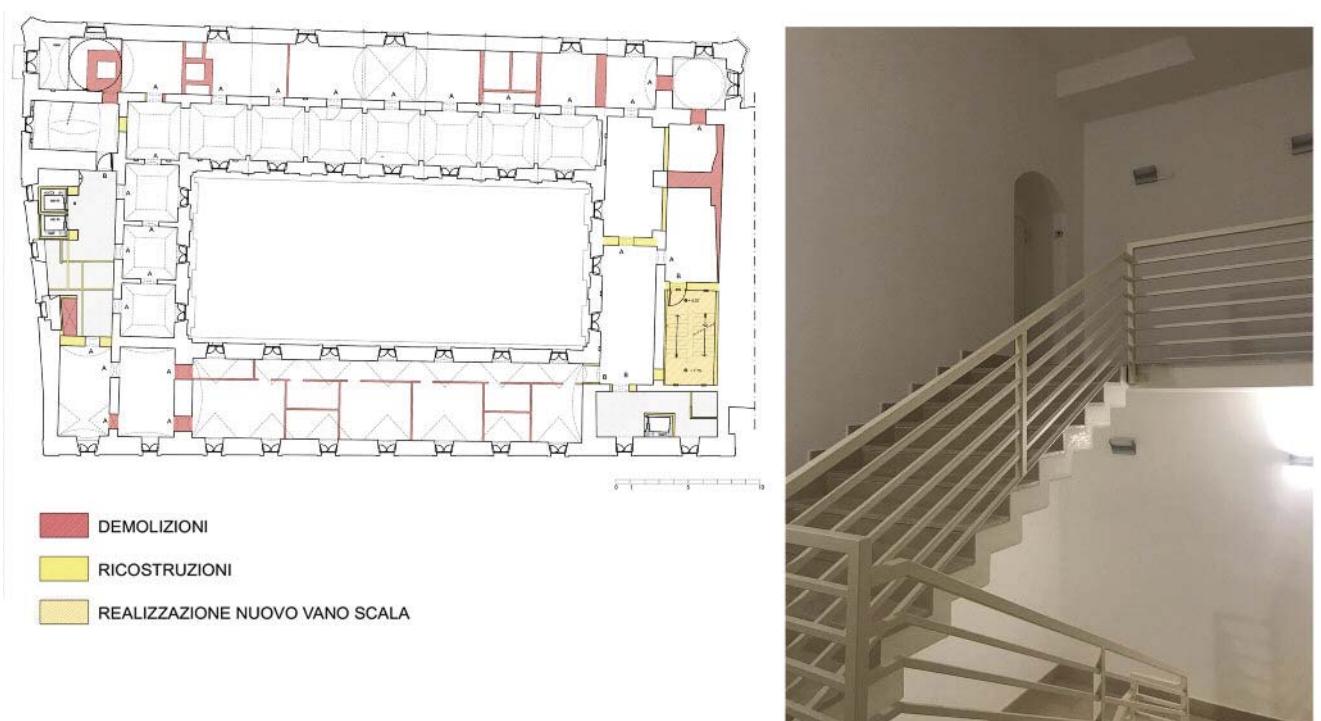
Fig. 8 Nuova scala Ala Sud.

I primi, che hanno comportato anche alcune demolizioni (limitate tuttavia ad una parte delle strutture in c.a. realizzate negli ultimi anni sessanta), riguardano principalmente la sostituzione della scala nell’ala Sud e l’inserimento degli ascensori nell’ala Nord (fig. 8).

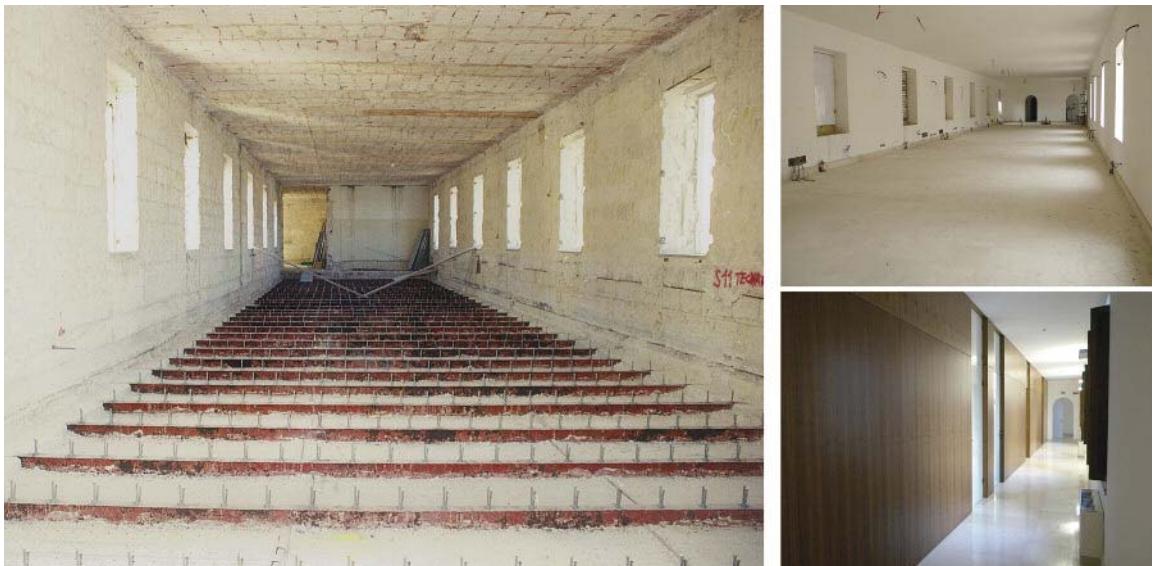
Fig. 9 Interventi strutturali (calpestio terzo piano) e sistemazione uffici.

I solai con putrelle di ferro e voltine sono stati rinforzati in modo da comporre una sezione mista acciaio-calcestruzzo; in pratica, previa adeguata piolatura dei travetti di ferro, è stato eseguito un getto di calcestruzzo alleggerito in maniera tale da formare una soletta di spessore pari a 5 cm armata con maglia di barre zincate<sup>16</sup> (fig. 9, 10).

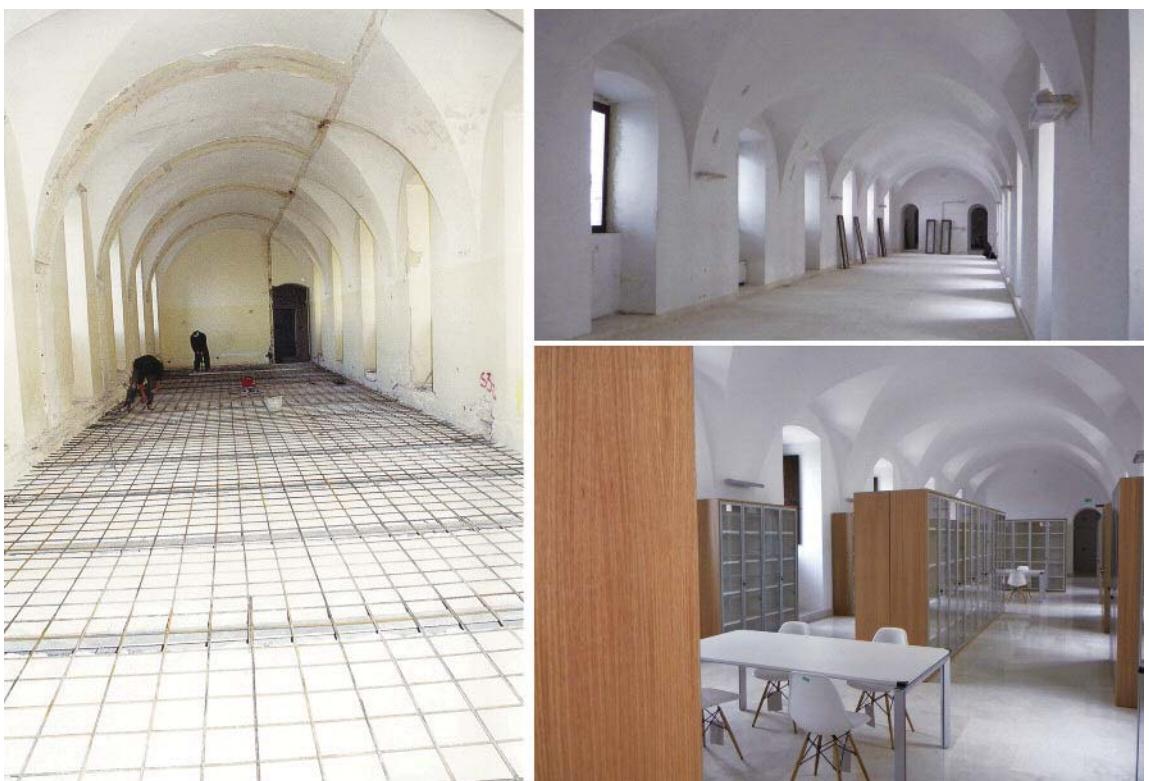
Fig. 10 Interventi strutturali (calpestio primo piano) e sistemazione biblioteca.
