# Territori della Cultura

Rivista on line Numero 11 Anno 2013

*Denise Ulivieri,  
Dipartimento di Civiltà  
e Forme del Sapere,  
Università di Pisa*

## Architettura vernacolare nella Valtiberina Toscana: quando il rischio sismico è imminente<sup>1</sup>

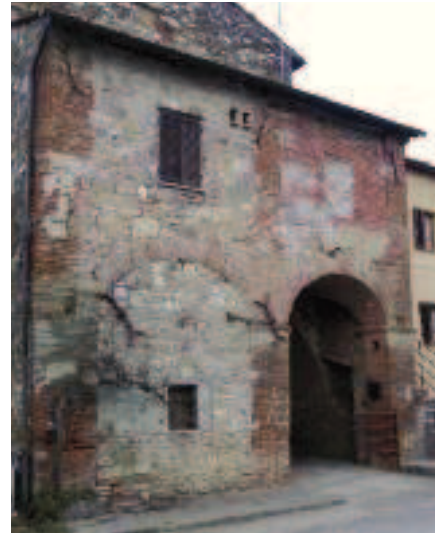
*Fig. 1 Muratura disomogenea, Gagnano, frazione di Sansepolcro (AR).*

Le tessiture dei paramenti murari della zona, per lo più, presentano un'apparecchiatura a corsi irregolari individuati dalla maggiore omogeneità delle pezzature degli elementi lapidei; il più delle volte, però, siamo di fronte a un'apparecchiatura distinta dall'apparente assenza di un ordine di assemblaggio dei singoli elementi lapidei di pezzature variabili.

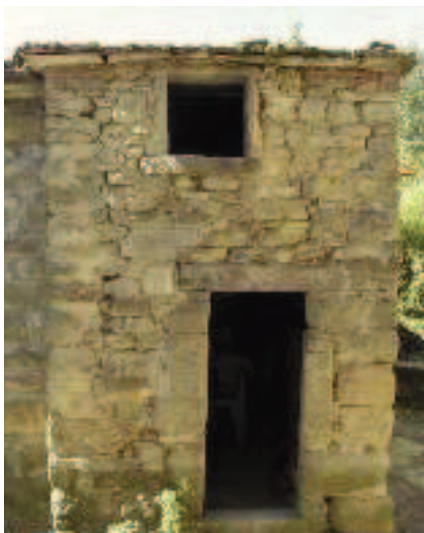
*Fig. 2 Crepe nel sodo murario,  
Ca' di Corsino,  
frazione di Caprese Michelangelo (AR).*

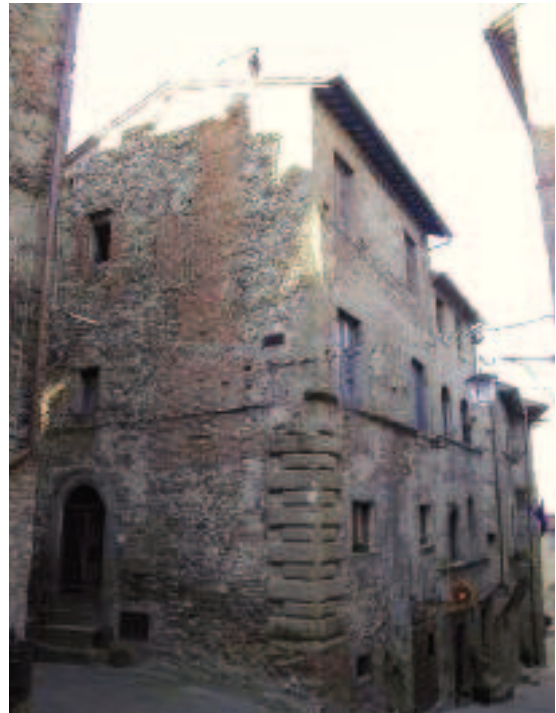
*Fig. 3 Muratura disomogenea, ogni intervento di trasformazione nel sodo murario può compromettere l'omogeneità della muratura, Anghiari (AR).*

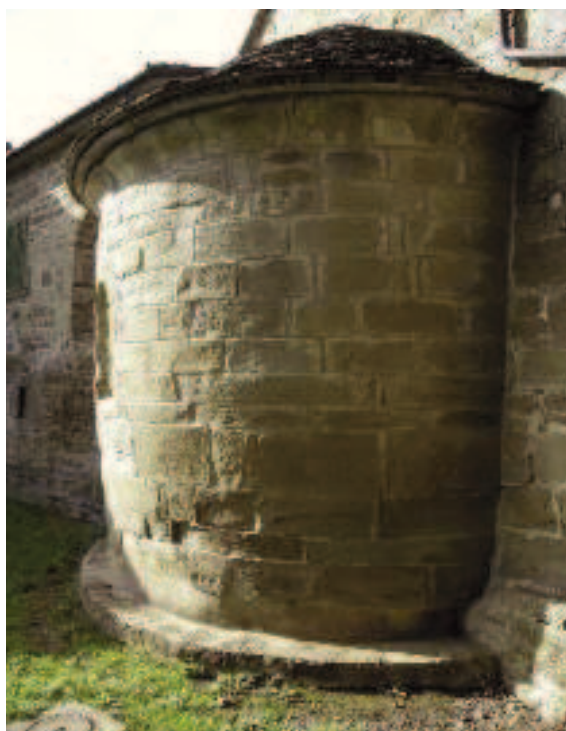
Fig. 4 Abside semicircolare costruita con blocchi di pietra irregolari, Caroni San Cristoforo, frazione di Caprese Michelangelo (AR).

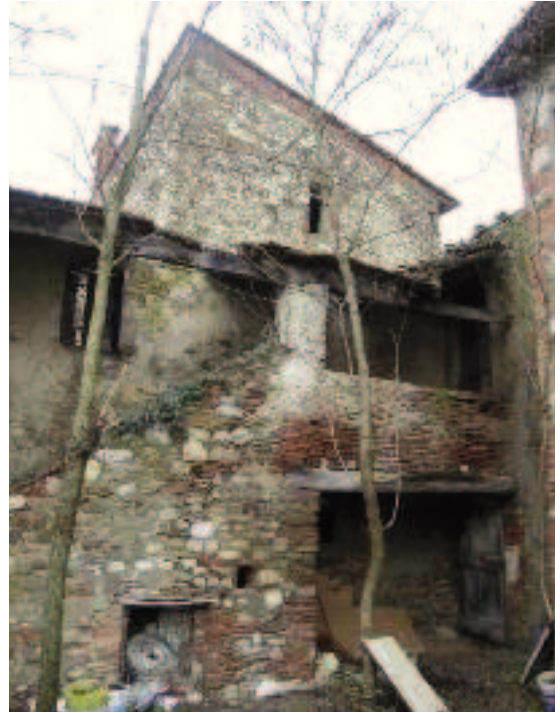
Fig. 5 L'incremento della vulnerabilità in caso di abbandono è un fenomeno noto e difficilmente avviabile con interventi amministrativi, Santa Croce, frazione di Sansepolcro (AR).

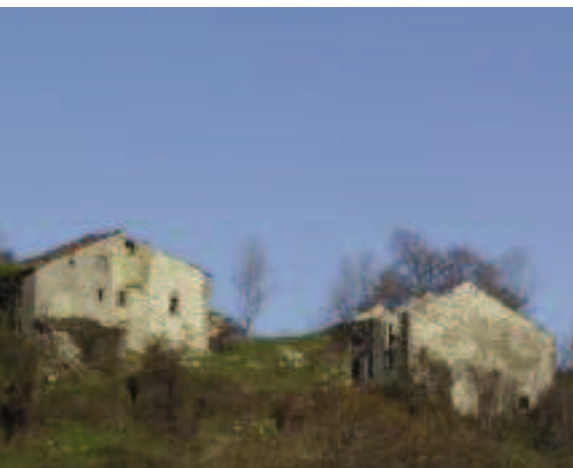
Fig. 6 Stato di abbandono e di degrado, Badia Tedalda (AR).

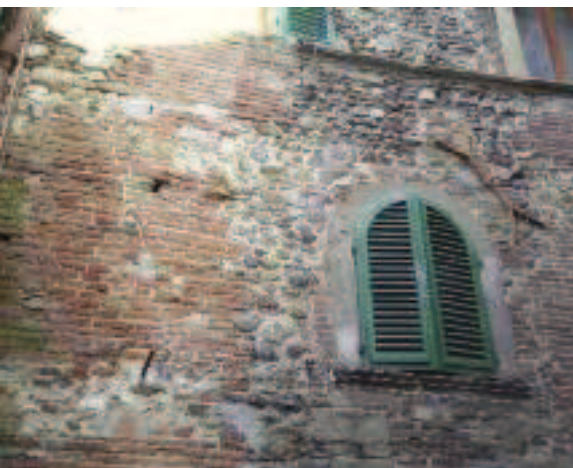
Fig. 7 "Aperture centinate definite da mostre di pietra sagomata e cornici davanzale continue", Anghiari (AR).

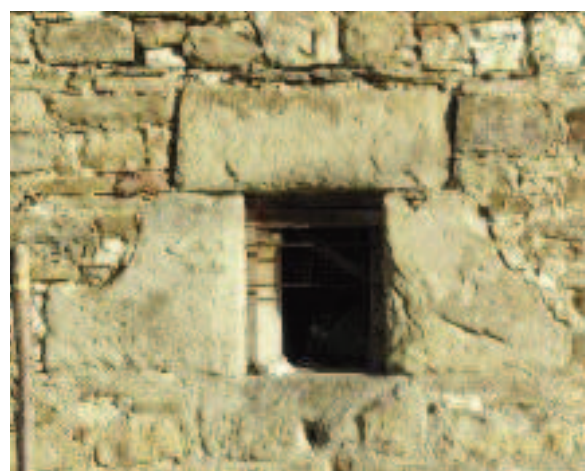
*Fig. 8 Negli insediamenti di maggiore altitudine l'uso della pietra lavorata è pressoché esclusivo, Badia Tedalda (AR).*

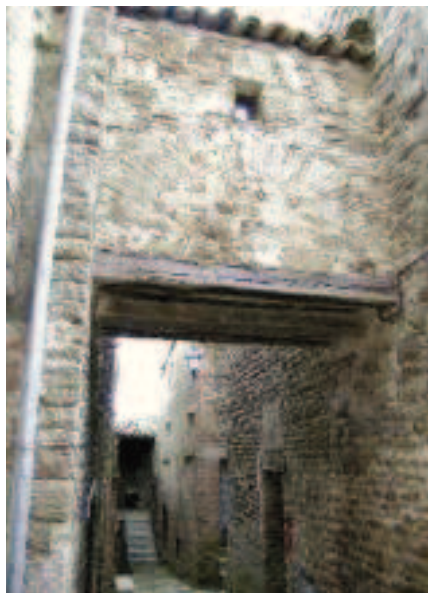
Fig. 9 Corpo di contrasto edificato, Monterone, frazione di Sestino (AR).

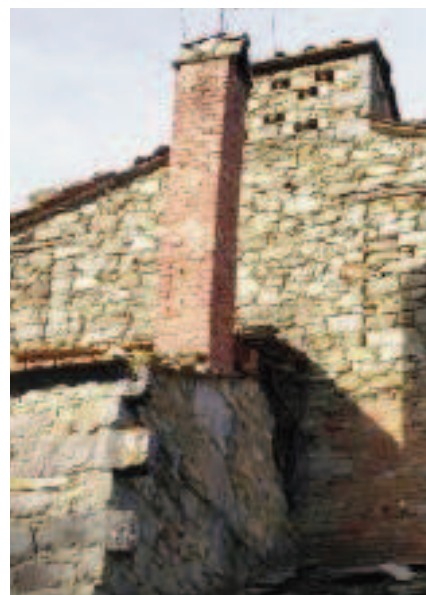
*Fig. 10 Comignolo soggetto a caduta libera in caso di terremoto, Ca' del Tasso, frazione di Caprese Michelangelo (AR).*
